## VEILEDNING FOR RETURNING

**OK TRUCKS**  
PRE-OWNED VEHICLES CERTIFIED BY **IVECO**

## FORORD

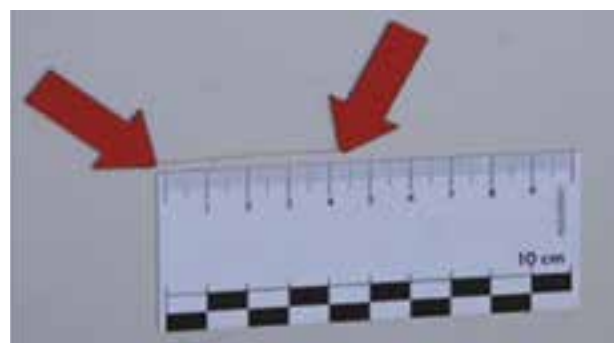
Skade eller oppskrapning som kan poleres  $\leq 50$  mm

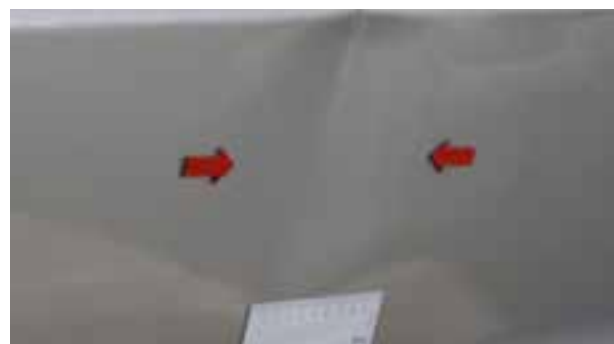
Bulker > 20 mm i diameter, malingsendringer, haglskade eller vesentlige groper  
NB: Intelligent reparasjon på isolerte, dype groper der malingen ikke er endret

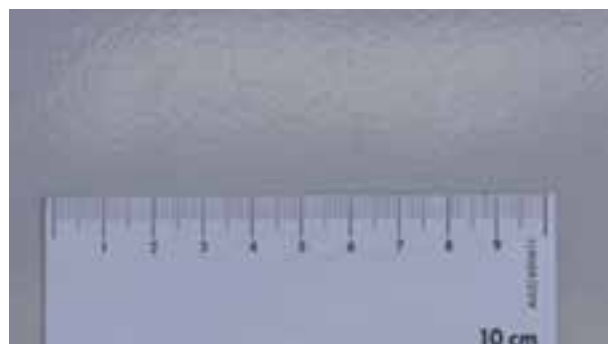
Malt på nytt med feil (synlig fordypning).  
For tykk maling, utilstrekkelig, med partikler i malingen

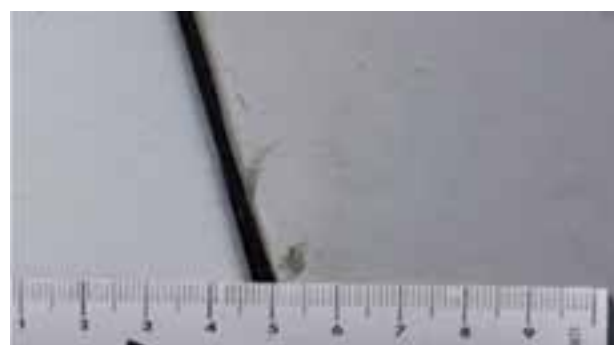
Forskjell i fargetonene etter reparasjon  
NB: Godkjent fleksibilitet knyttet til aldring av kjøretøyet

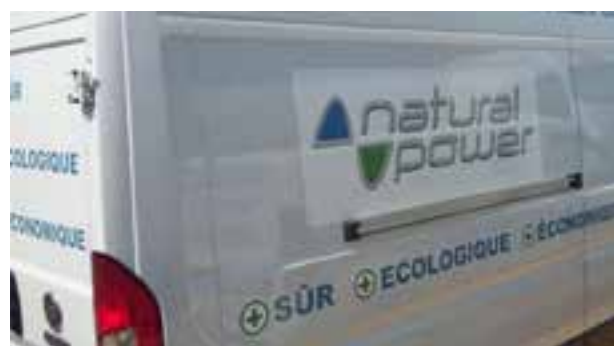
Merker etter reklamer på karosseriet.

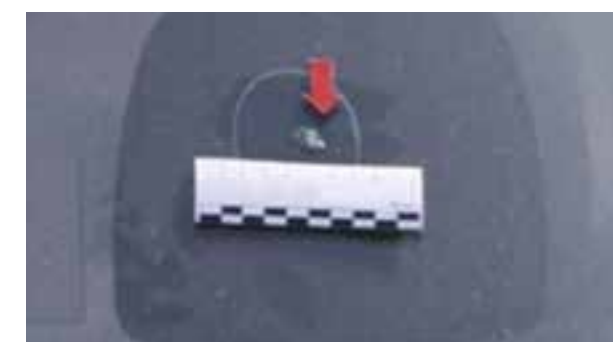
↻ Avskallinger  $> 20$  mm, antall  $> 3$  chips, eller avskallinger i synsfeltet, sprukket, dårlig montert med feil, sandblåst eller oppskrapet  
Merknad: Hvis frontruten er skadet i førerens synsfelt, må man kontrollere det lokale lovverket.

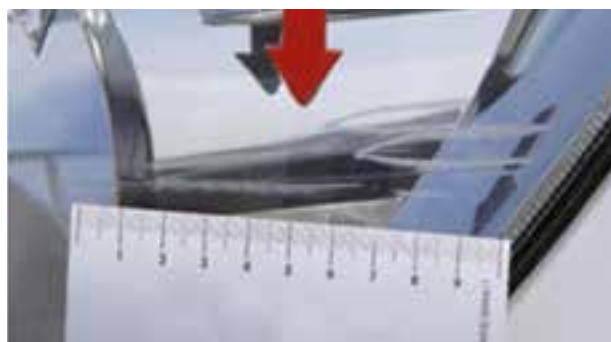
⚠ Dyp oppskraping (med materiale som er fjernet), utenfor synsfeltet og forseglet lampe

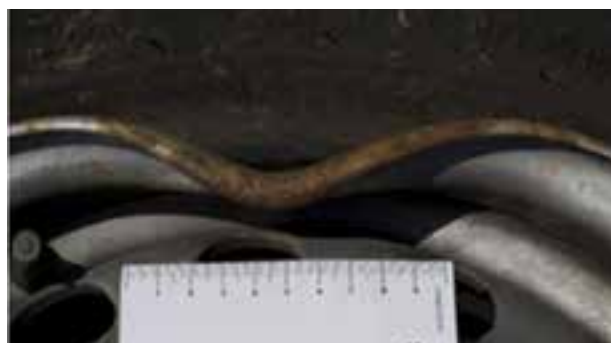
Felgbelegget skadet, ikke kompatibel felg. Vurdering av dimensjonskontroll for å kontrollere kjøretøyets sikkerhetstilstand

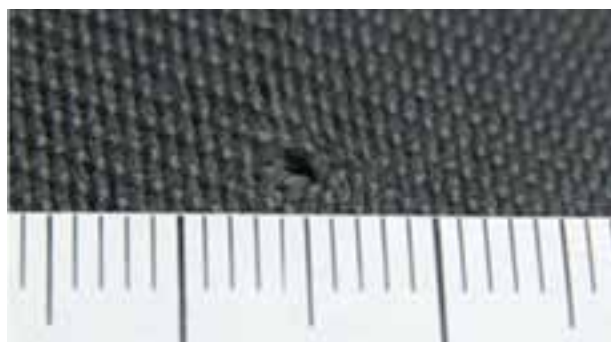
Brannskade  $\leq$  3 mm uten hull i belegget

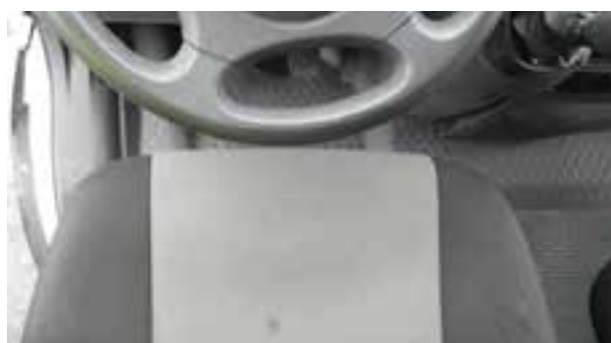
Lett skitt kan fjernes med kjemisk rengjøring utført av en fagmann

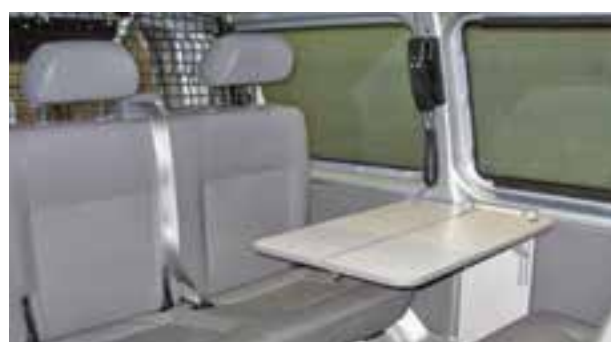
Brannskade  $>$  3 mm, hull eller flenger i overtrekket, uten skade på skumgummien

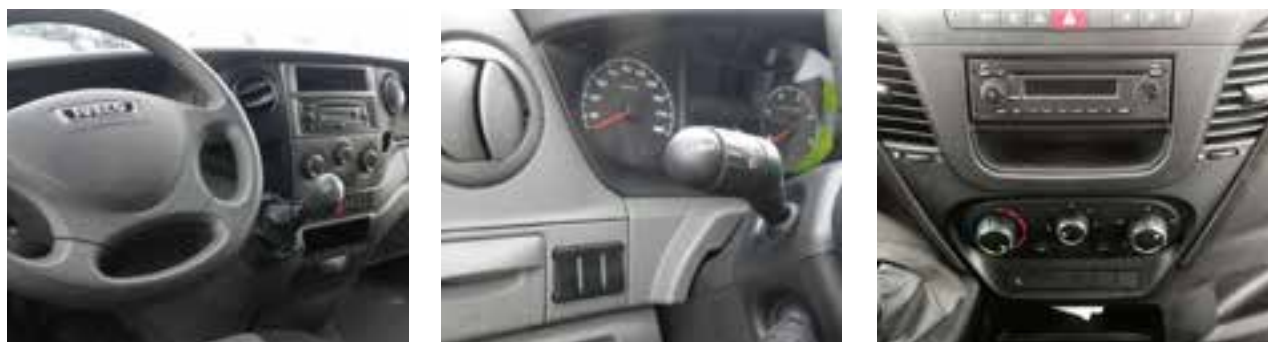
Spor av slitasje på instrumentpanelet, instrumentgruppen og på rattet

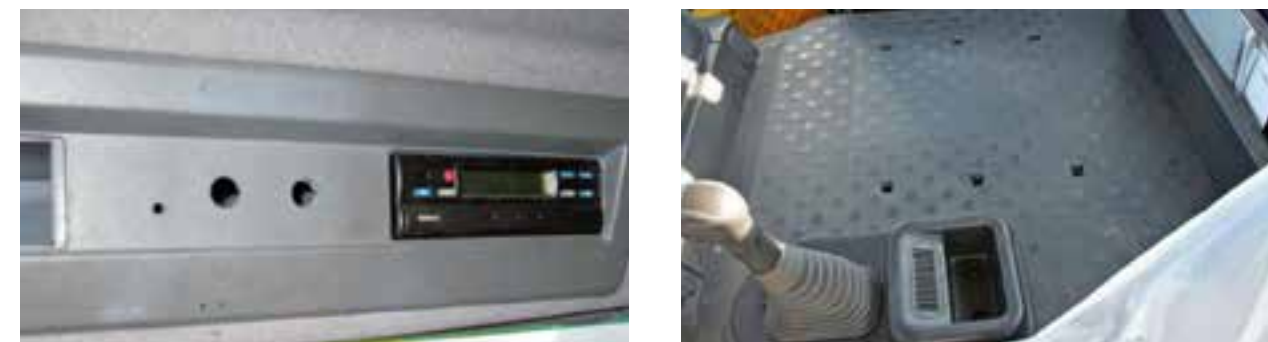
Kontrollgeler, sete eller pyntelister mangler, er ødelagte eller hullet

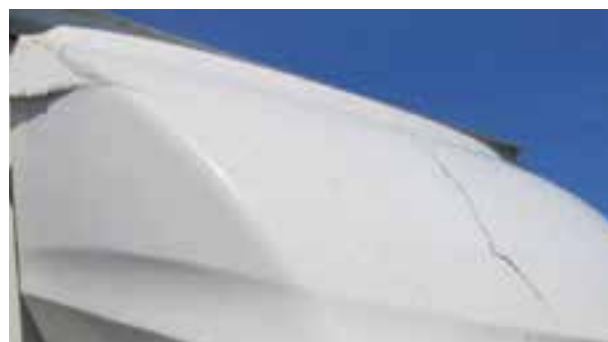
Cabover og deflektor: Stor sprekk, manglende del eller utenfor økonomisk berettiget reparasjon

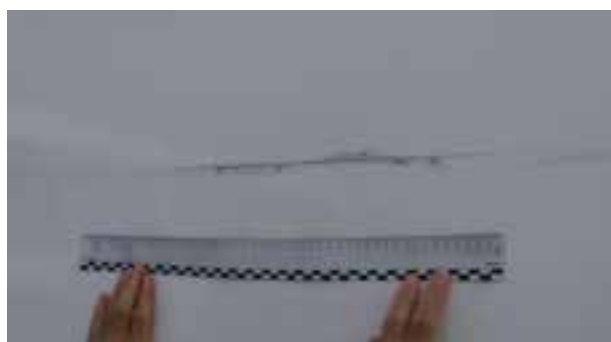
Sidepaneler: Oppskraping med materiale fjernet  $\geq 20$ cm eller innenfor økonomisk berettiget reparasjon.  
Mulighet for å male halve panelet

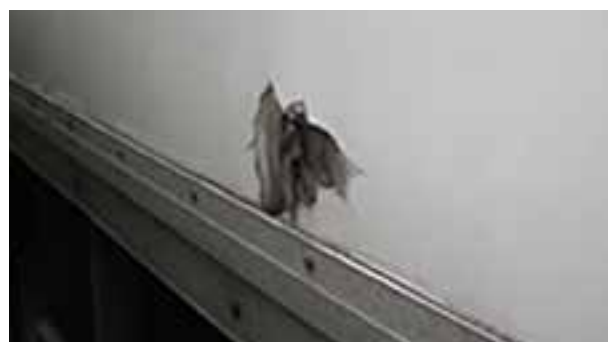
Sidepaneler av tre: Skadet trestøtte  $\geq 20$  cm

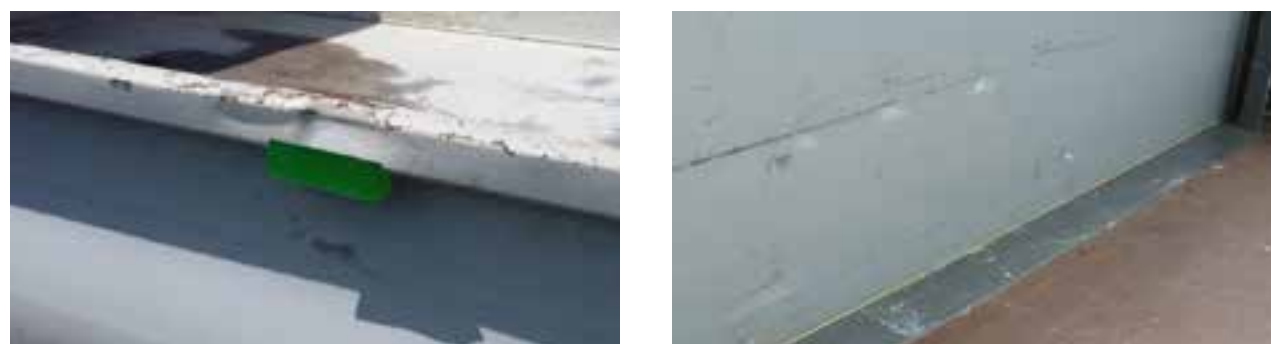
Små oppskrapninger, tverrstenger deformerte med en reparasjonstid på  $\leq 1$  t

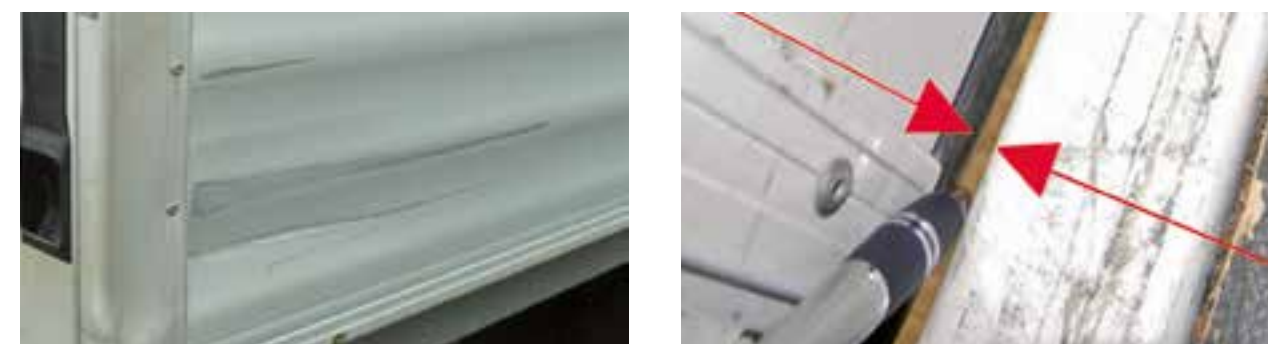
Deformasjon på tverrstengene utenfor økonomisk berettiget reparasjon, ikke mulig å lukke eller ikke motstandsdyktig mot sand

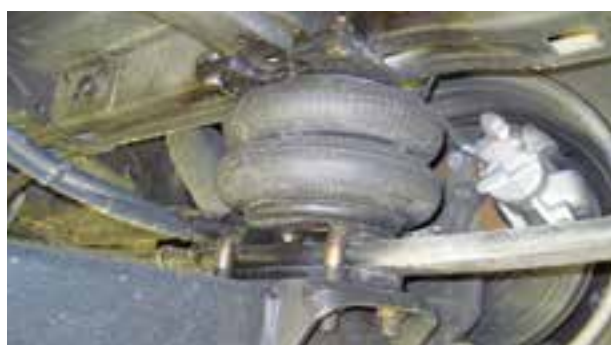
Noen spor av olje (ingen drypping)

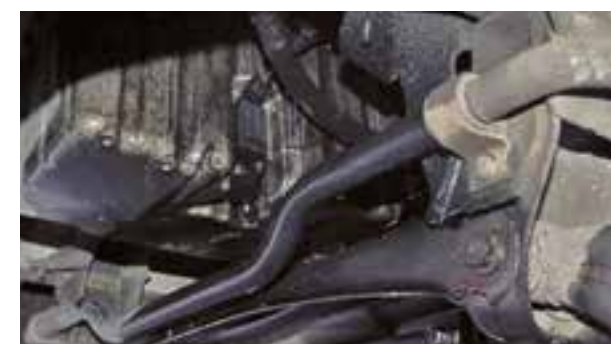
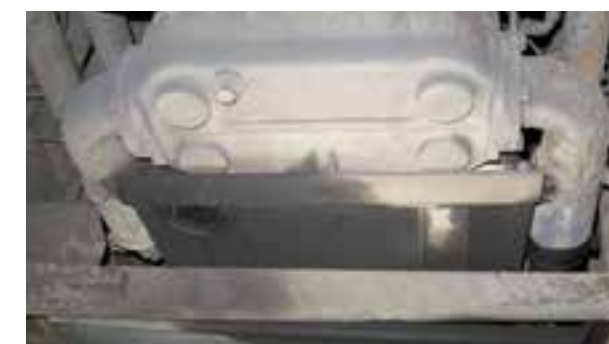
All lekkasje fra motor, girkasse og differensial, hydraulisk hjuloppheng

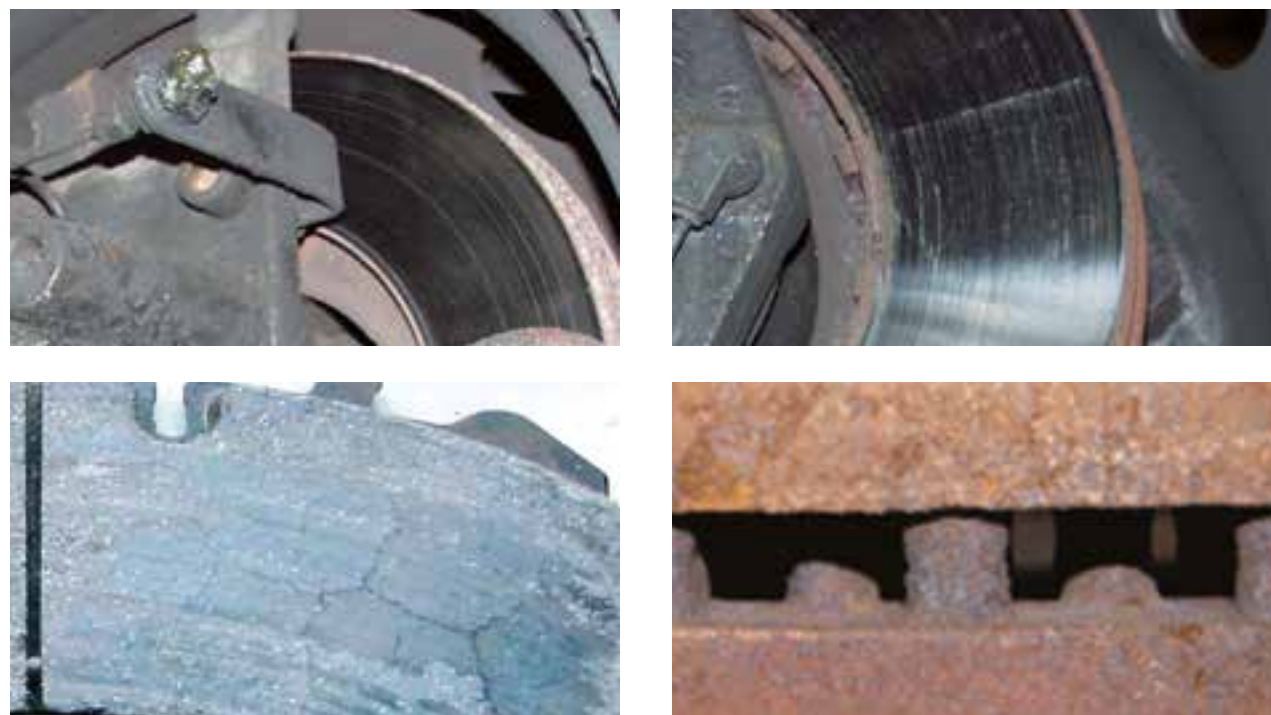
Normalt forhold og i overensstemmelse med kjøretøyets aldring og kjørelengde
