## RETURNERINGS GUIDE

**OK TRUCKS**  
PRE-OWNED VEHICLES CERTIFIED BY **IVECO**

Dette skadeskatalog er til for at forberede dig på hvordan du returnerer dit IVECO køretøj ved slutning af kontrakten.

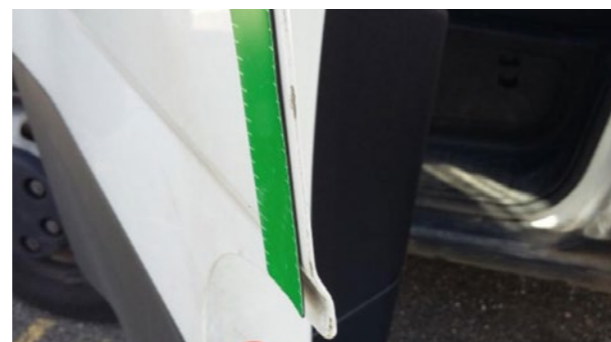
Skår på dørkant

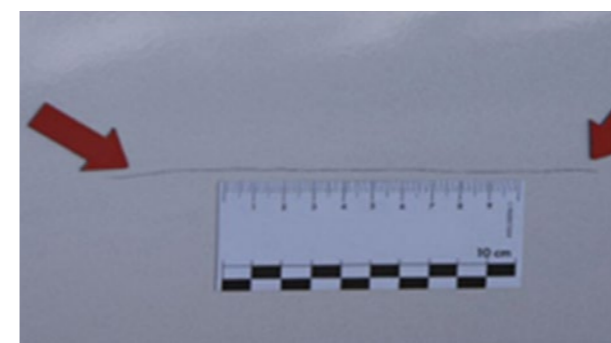
Ridser  $> 20$  mm  
NB: Det er ikke muligt, at lakere halvpanelerne på den bagerste svingdør

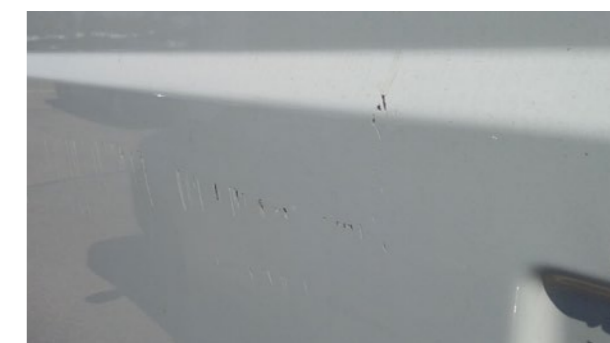
Dele, der ikke kan repareres, som kan betale sig at reparere eller ikke-overensstemmende udskiftet del

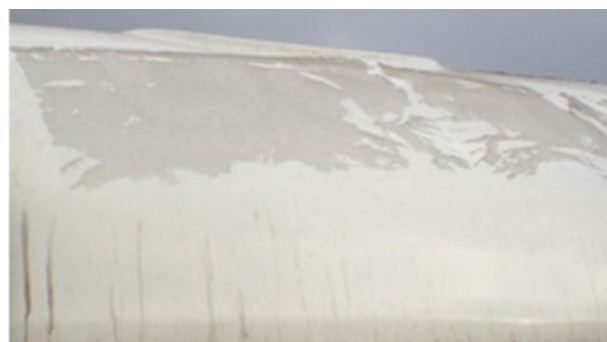
Spor af lim. NB: Tilstedeværelse af mærker eller graffiti, vurdering i realtid under rengøring og/eller polering

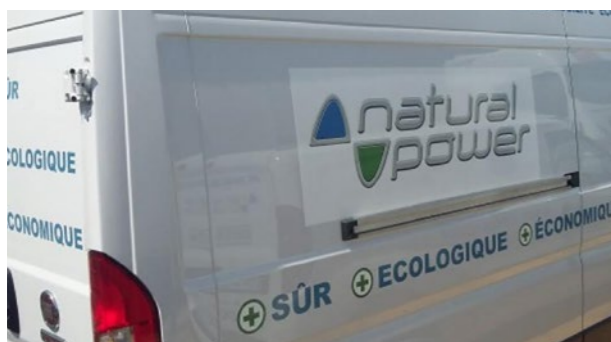
Mærker efterladt af reklamemærker efter beskrivelsen af karosseriet.

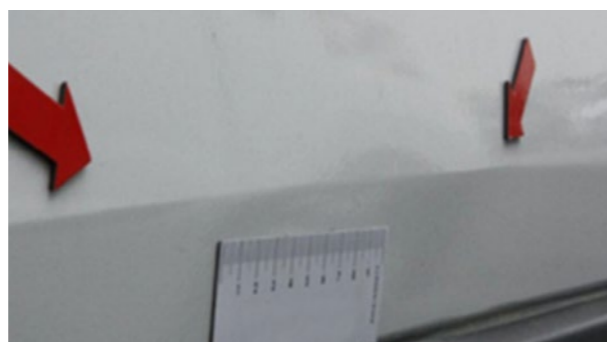
Defekt: Deformeret panel efter reparation

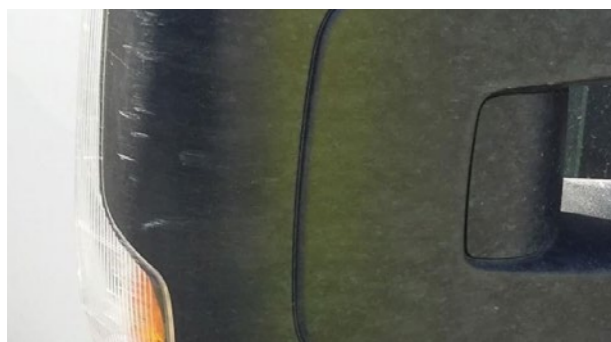
Ridser, der ikke kan mærkes med neglene, og med en overflade  $\leq 45 \text{ cm}^2$  (svarende til et kreditkort)

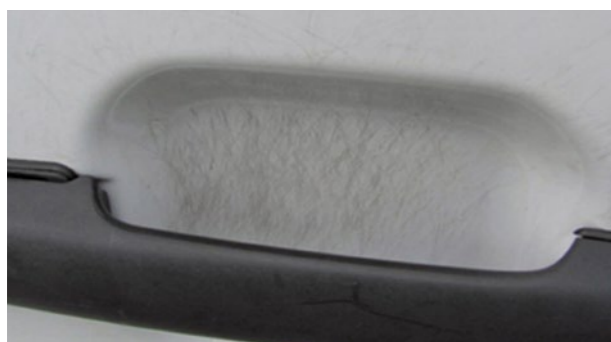
Lette overfladeridser, f.eks. ved brændstofpåfyldningsstudsene, bagklapperne, dørhåndtagene, kofangerne og beklædninger

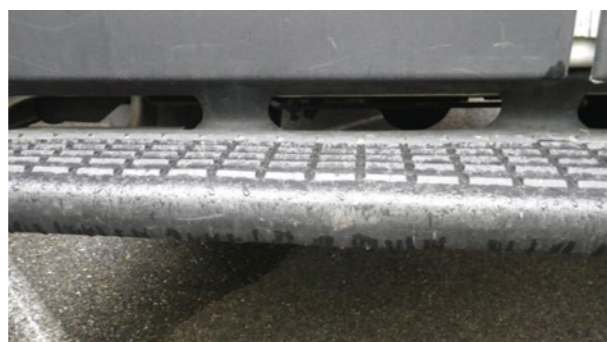
Lette lakeringsridser ved læsekanterne

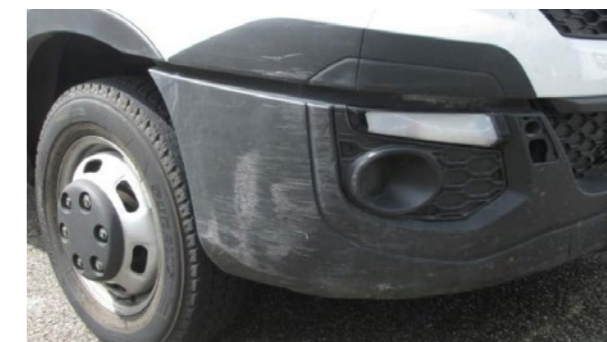
Afmontering af materiale eller deformation, som kan repareres eller som kan betale sig at reparere

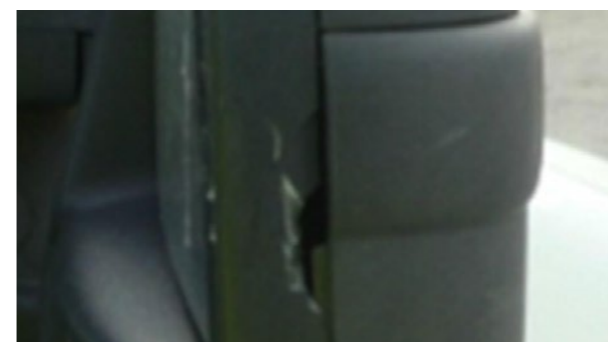
Afmontering af materiale, brudt del

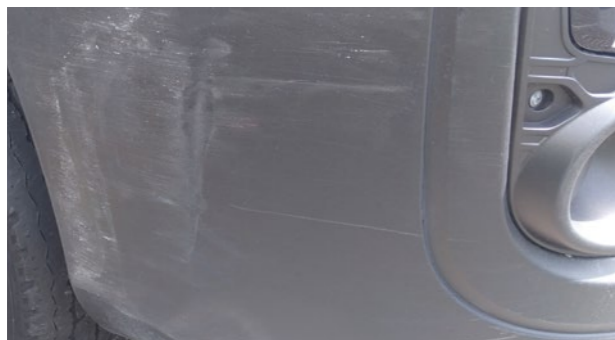
Ridser, der kan mærkes med neglene, og med en overflade > 45 cm<sup>2</sup> (svarende til et kreditkort)

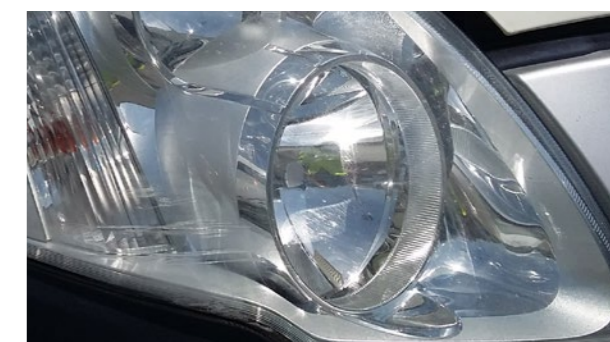
Let ridse (uden afmontering af materiale) uden for belsningsfelt og tætsluttende lygter (POLERING)

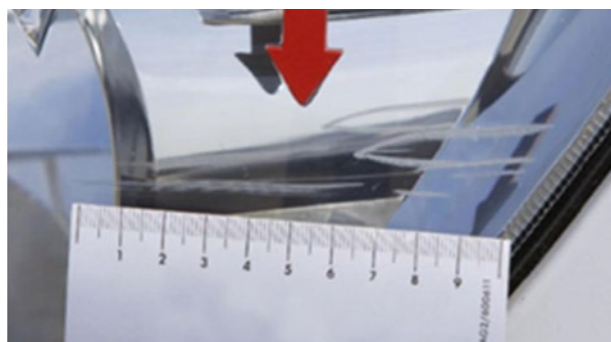
Dybe ridser (med afmontering af materiale), uden for belsningsfelt og tætsluttende lygter

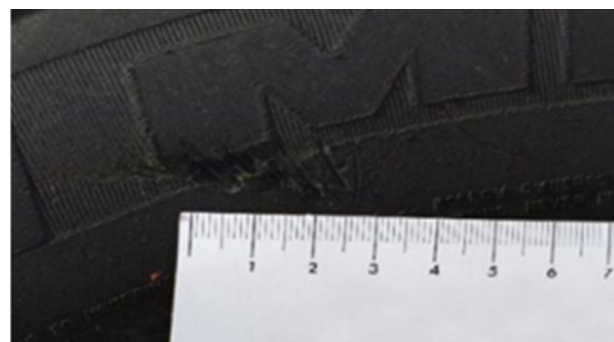
Dæk: Hak  $\leq$  3 mm dybt  
(OVERENSSTEMMENDE)

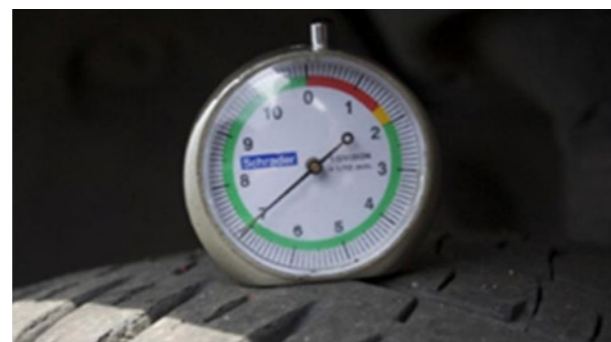
Dæk: Basis for rillens dybde  $\geq$  5 mm  
(OVERENSSTEMMENDE)  
Bemærk: Slitagen af dækket måles i den mest slidte rille på dækket.

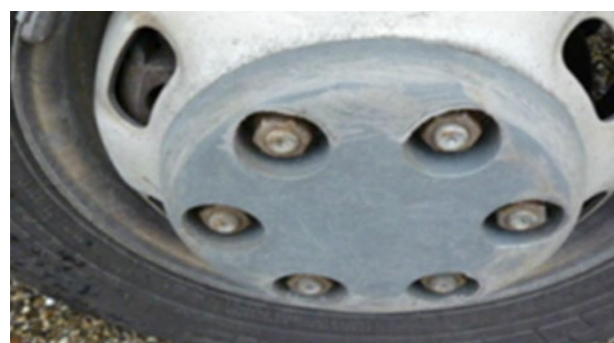
Fælge og hjulkapsler: Flere overfladeridser med eller uden afmontering af materiale

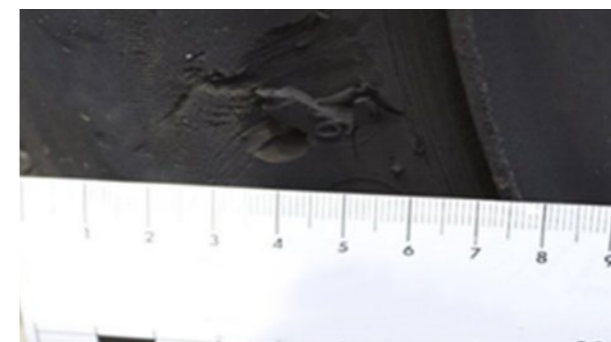
Dæk: Hak  $>$  3 mm dybt, afmontering

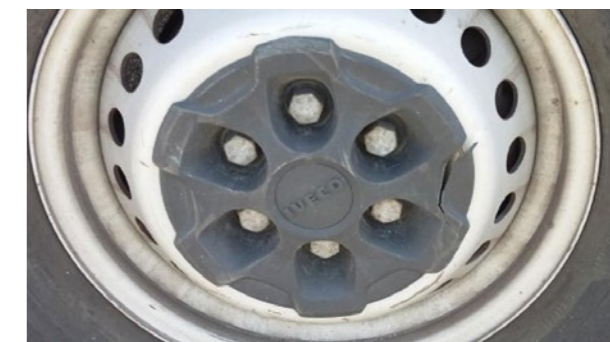
Hjulkapsler: Deformeret, brudt, manglende eller afmonteret materiale

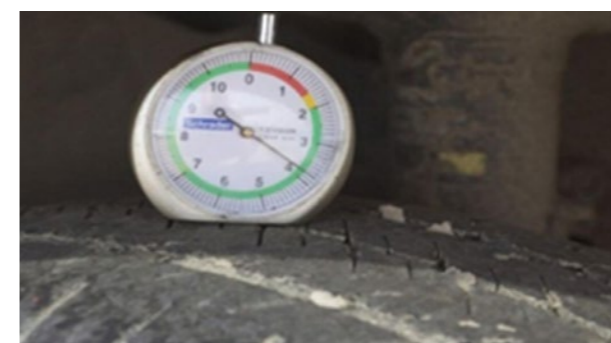
Dæk: Basis for rillens dybde  $<$  5 mm  
Bemærk: Slitagen af dækket måles i den mest slidte rille på dækket.

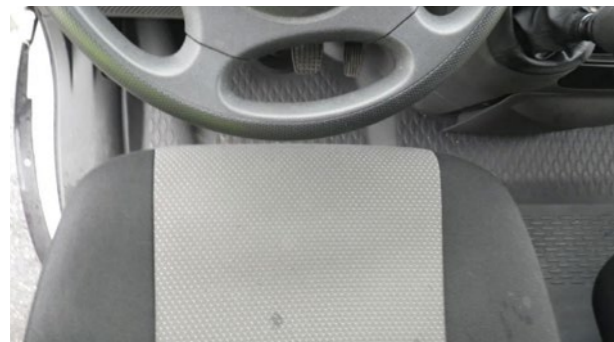
Let snavs kan fjernes ved professionel kemisk rengøring

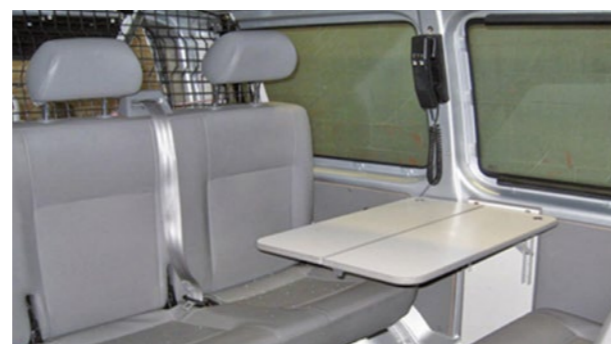
Indvendig vægbeklædning bag ved førersædet revet i stykker

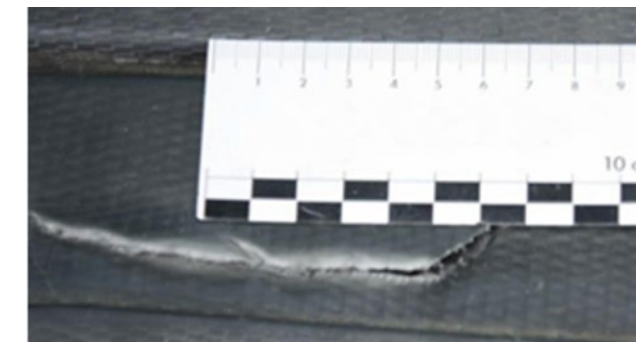
Huller i beklædningerne af hård plast. Reparation af beklædningerne af hård plast i times enhedsatts hvis æstetisk acceptabelt og reparerbart

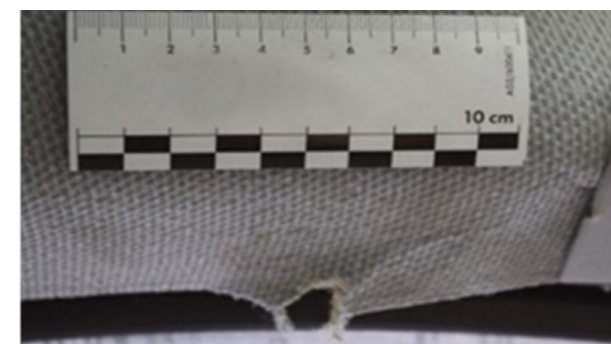
Beklædningsstof: Flænger, hul  $>$  5 mm, mærker, som ikke kan slettes

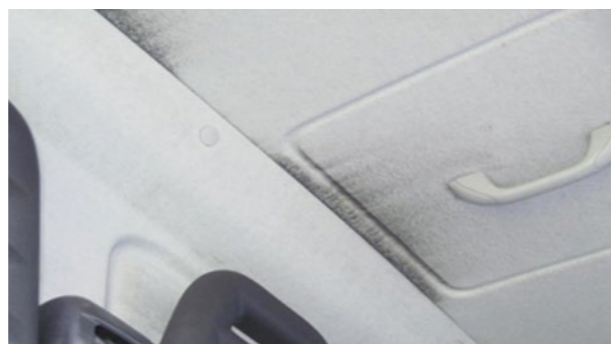
Betydeligt snavs, pletter og lugte, som kræver professionel kemisk rengøring.

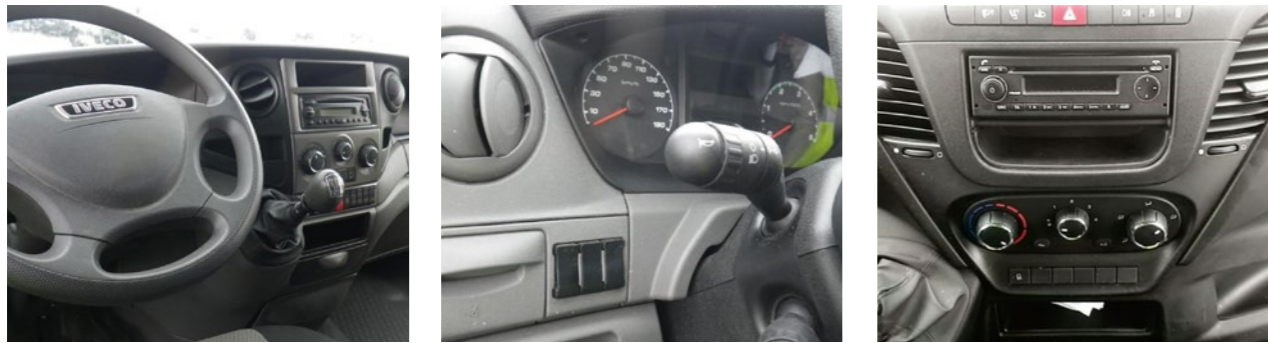
Spor af slitage på instrumentpanel, instrumentbræt og rat

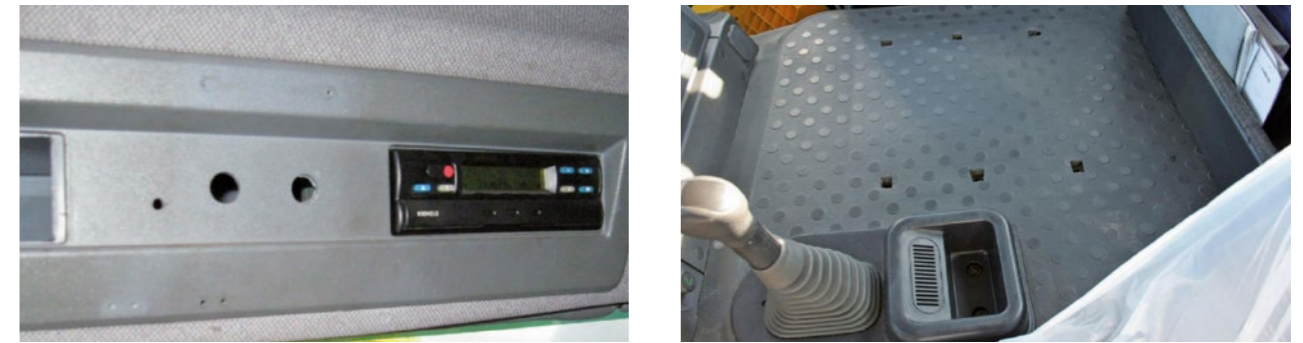
Betjeningsdele, manglende, brudte eller hullede sæde- eller beklædningsdele

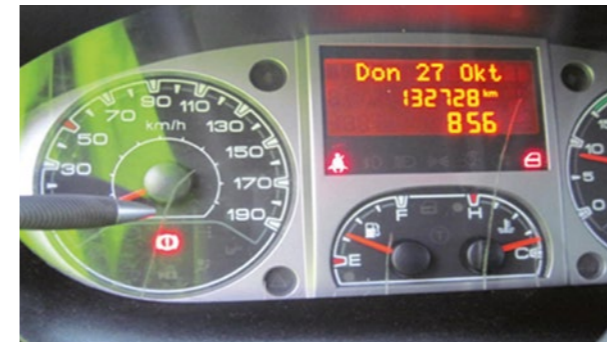
Ridser på det kombinerede instrumentpanel og andre visualiseringer eller huller i synsfeltet

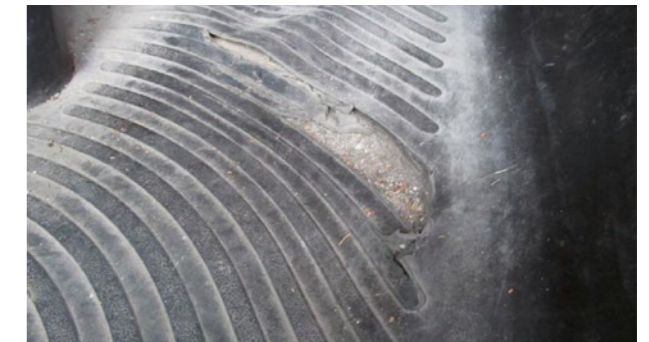
Betydeligt snavs, pletter og lugte, som kræver professionel kemisk rengøring.

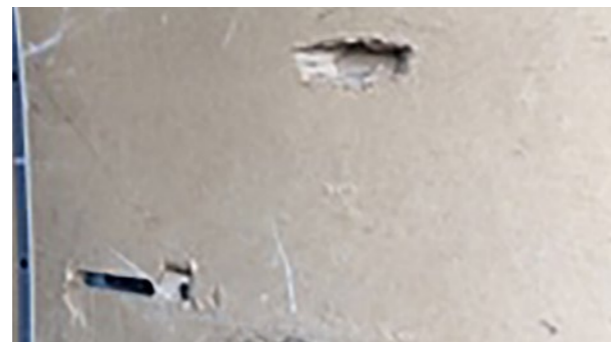
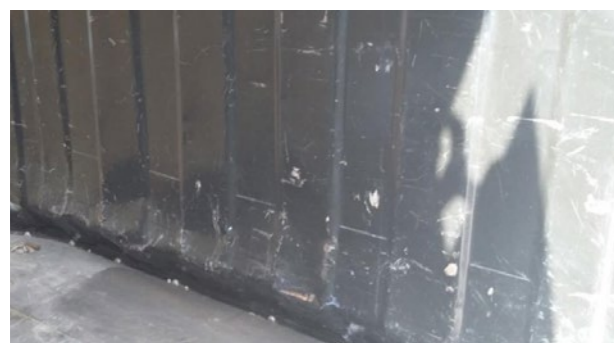
Indvendige beklædning: Mindre stød

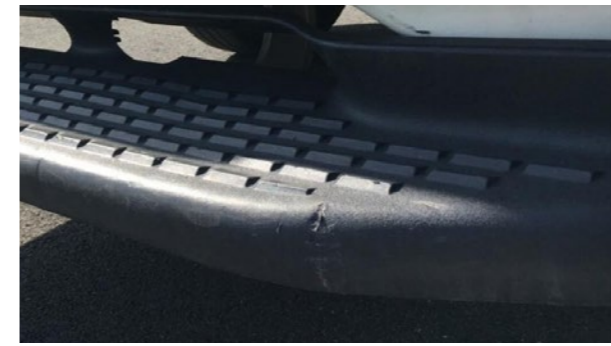
Bagerste platforme: Deformationer, som kan betale sig at reparere

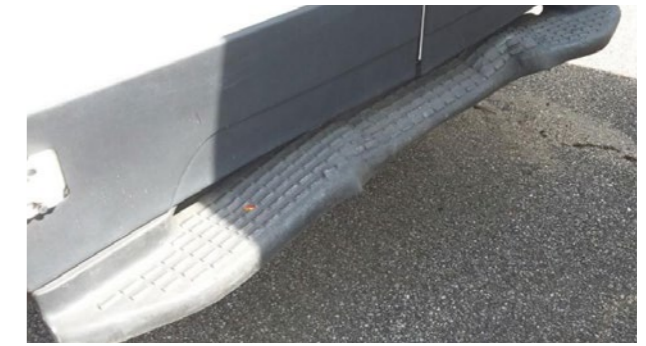
Bagerste platforme: Deformationer, som ikke kan betale sig at reparere

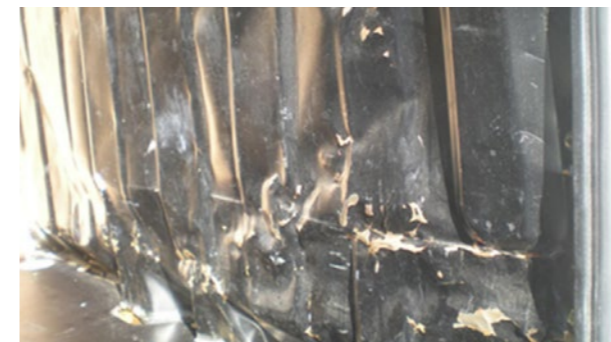
Indvendige deformationer: Betydelige deformationer, reparationstid > 3 t, huller, hak

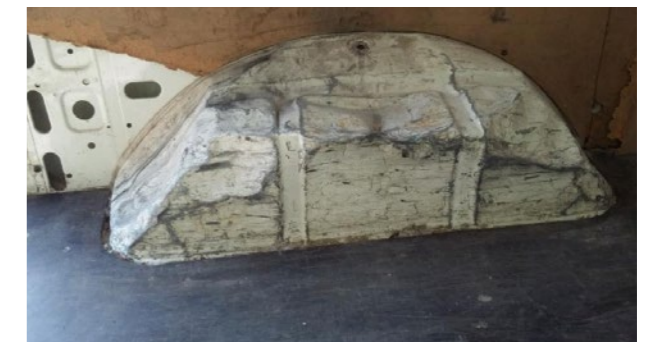
Indvendige deformationer: Huller, hak, deformationer, som ikke kan betale sig at reparere. Denaturerende aflejring, som ikke kan rettes (pulver, lakering osv.) (Hjulkassen kan ikke genoprettes hvis reparationstid < 3 t)

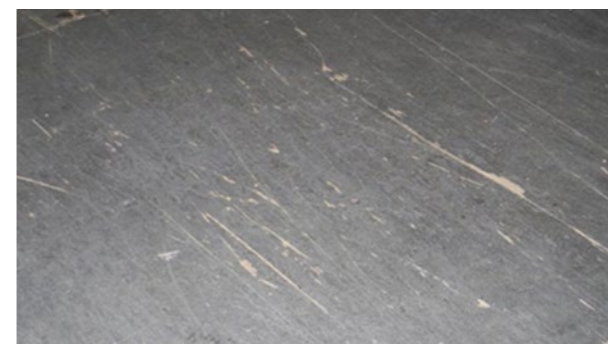
Gulvbelægning: Mindre deformationer, overfladisk slitage

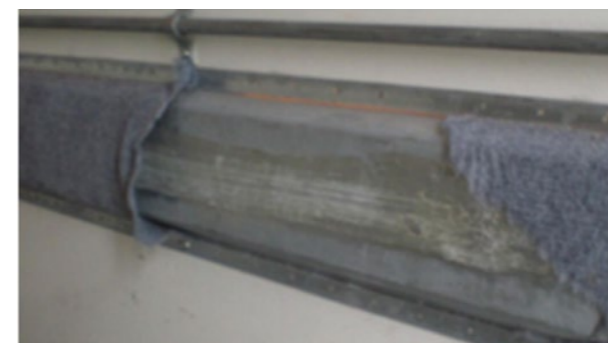
Indtræk og stænger: Revnet eller løst tæppe

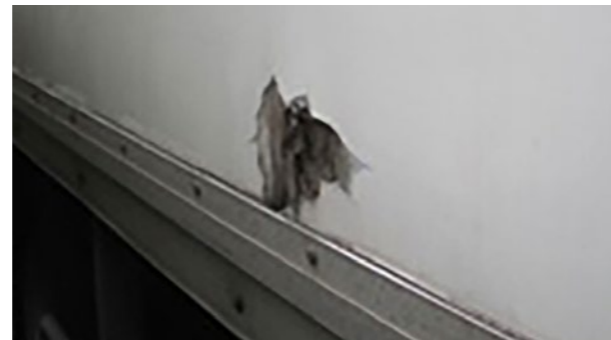
Sidepaneler i træ: Beskadiget træholder  $\geq 20$  cm

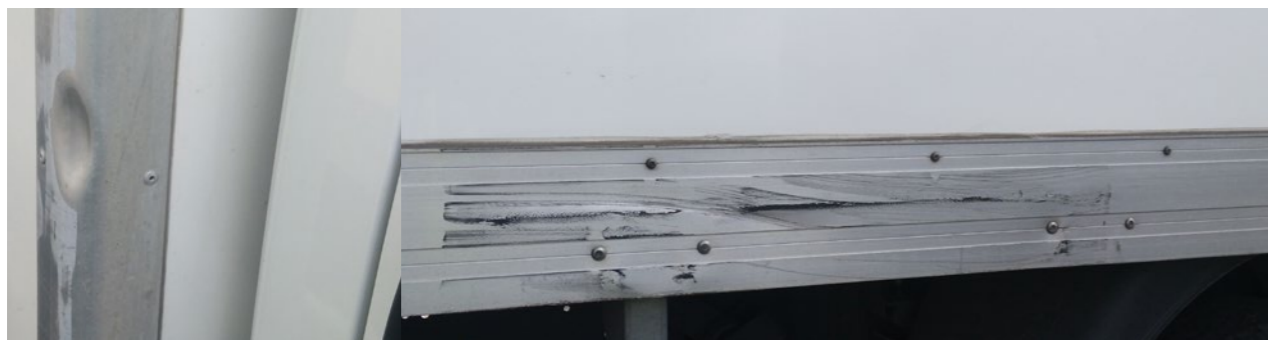
Undervognens sideprofiler: Deformationer, som kan betale sig at reparere

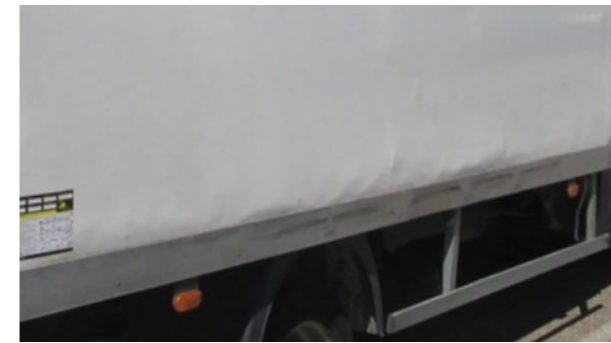
Pressning sider: Deformationer på nedre dele, længde på  $> 1$  m  
NB: Udskiftning af undervognens frontpanel kræver afmontering af undervognen.

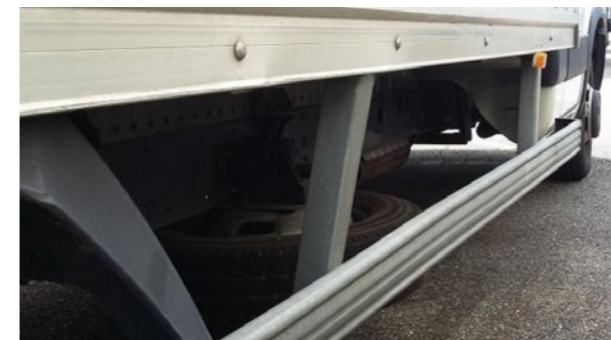
Cyklistværn: Deformation, som kan betale sig at reparere

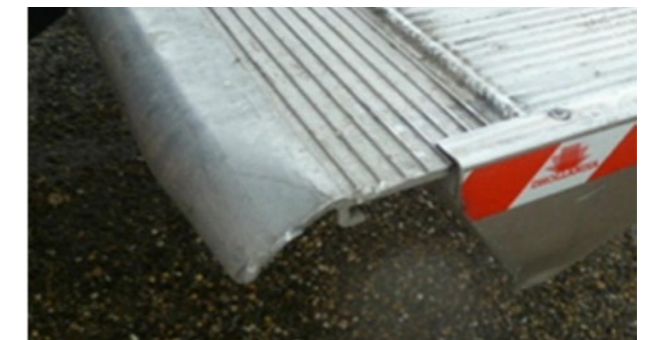
Læssesæk: Deformationer af platform, som kan betale sig at reparere

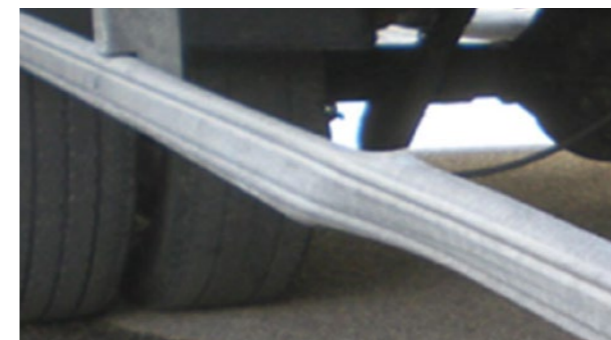
Cyklistværn: Deformationer, som ikke kan betale sig at reparere

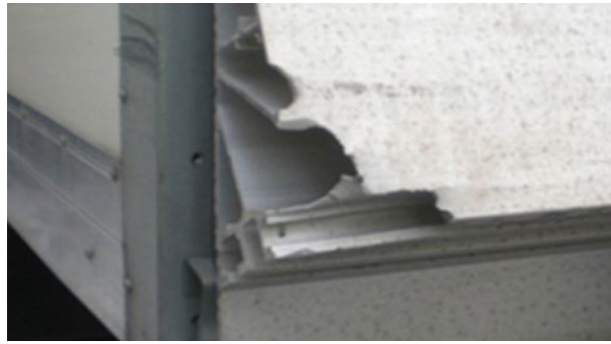
↻ Læssesmæk: Deformationer på platformen, som ikke kan betale sig at reparere, brudt eller ufuldstændig beklædning

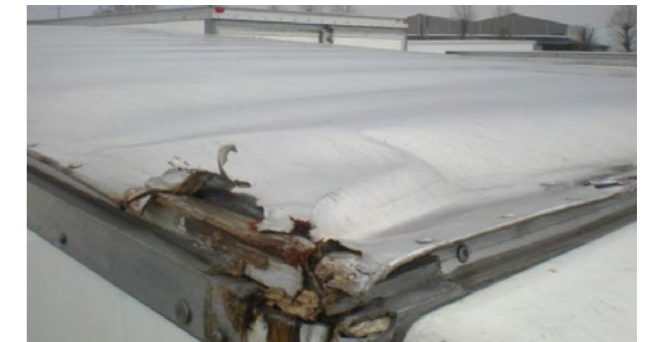
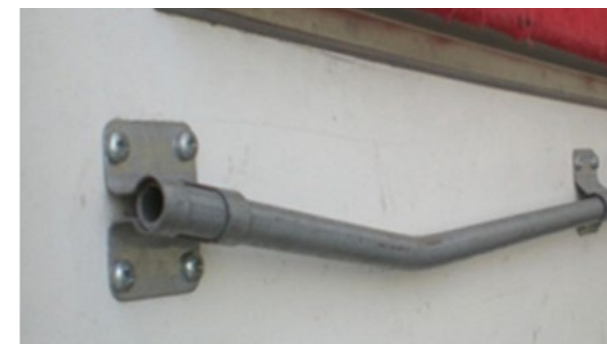
🔧 Indtræk og stænger: Stænger og indtræk deformerede, som kan betale sig at reparere

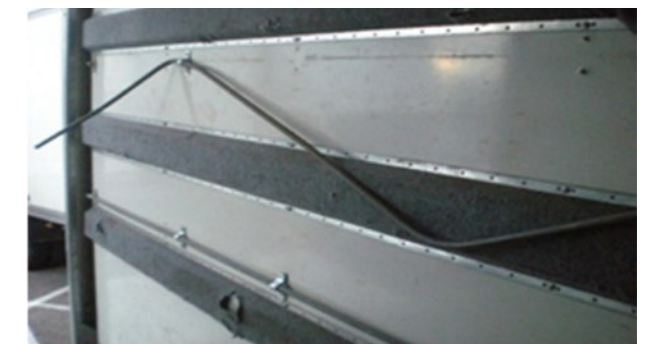
↻ Indtræk og stænger: Manglende eller deformerede stænger, fastgørelser, indtræk, som ikke kan betale sig at reparere

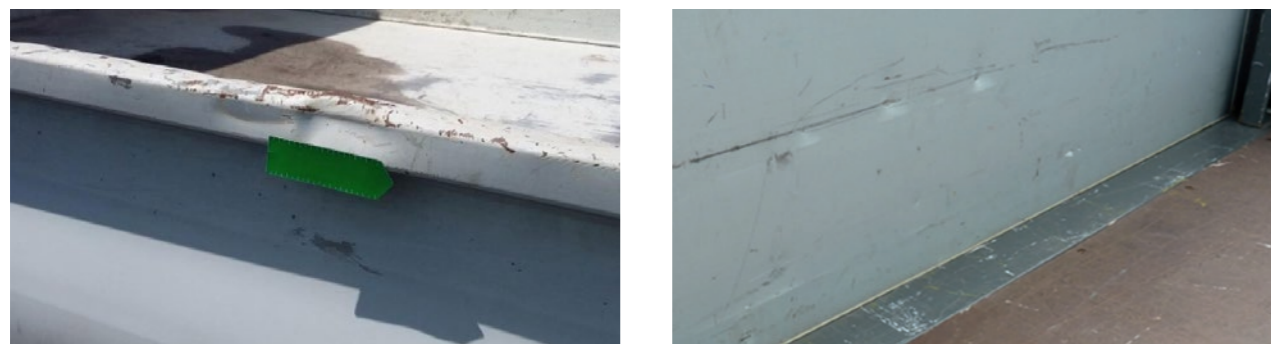
Lette ridser, deformationer af skinne med en reparationstid  $\leq$  1 t

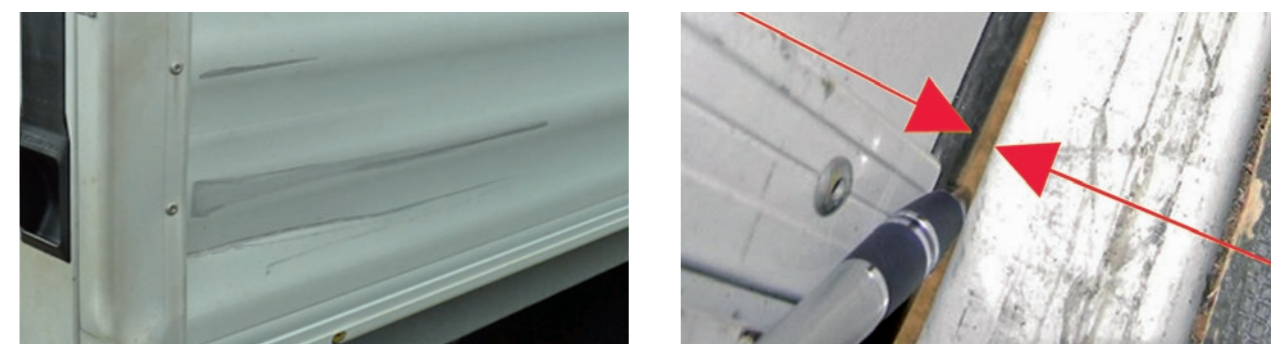
Deformationer i rammen med en reparationstid > 1 t, som kan betale sig at reparere

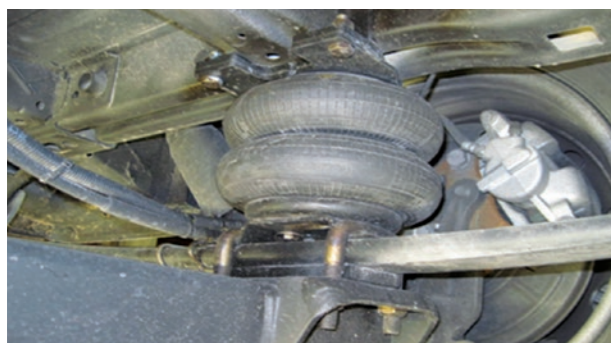
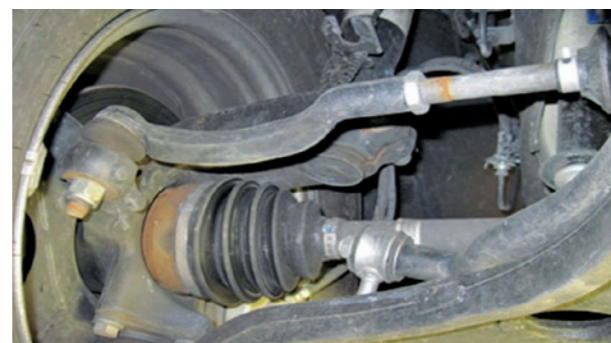
Mindre lækager af olie (drypper ikke)

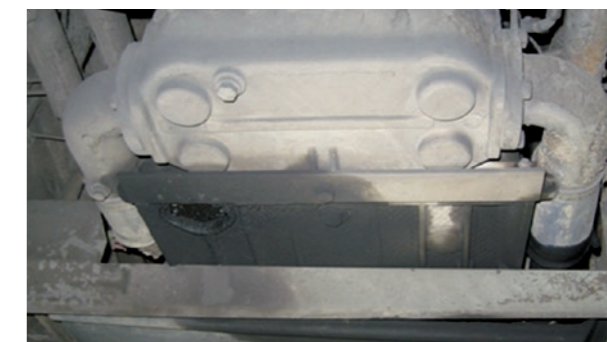
Alle lækager fra motoren, gearkassen og differentialet, hydraulisk ophæng og dæmpere

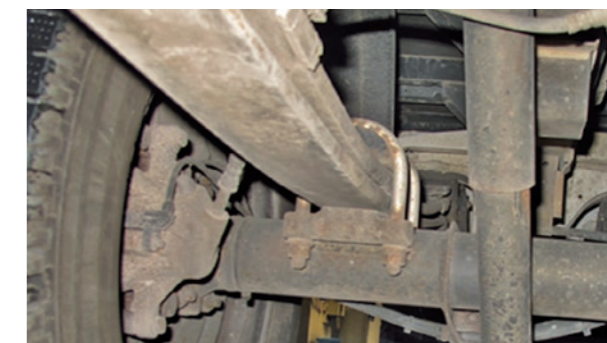
Lækager fra styretøj og servostyringspumpe

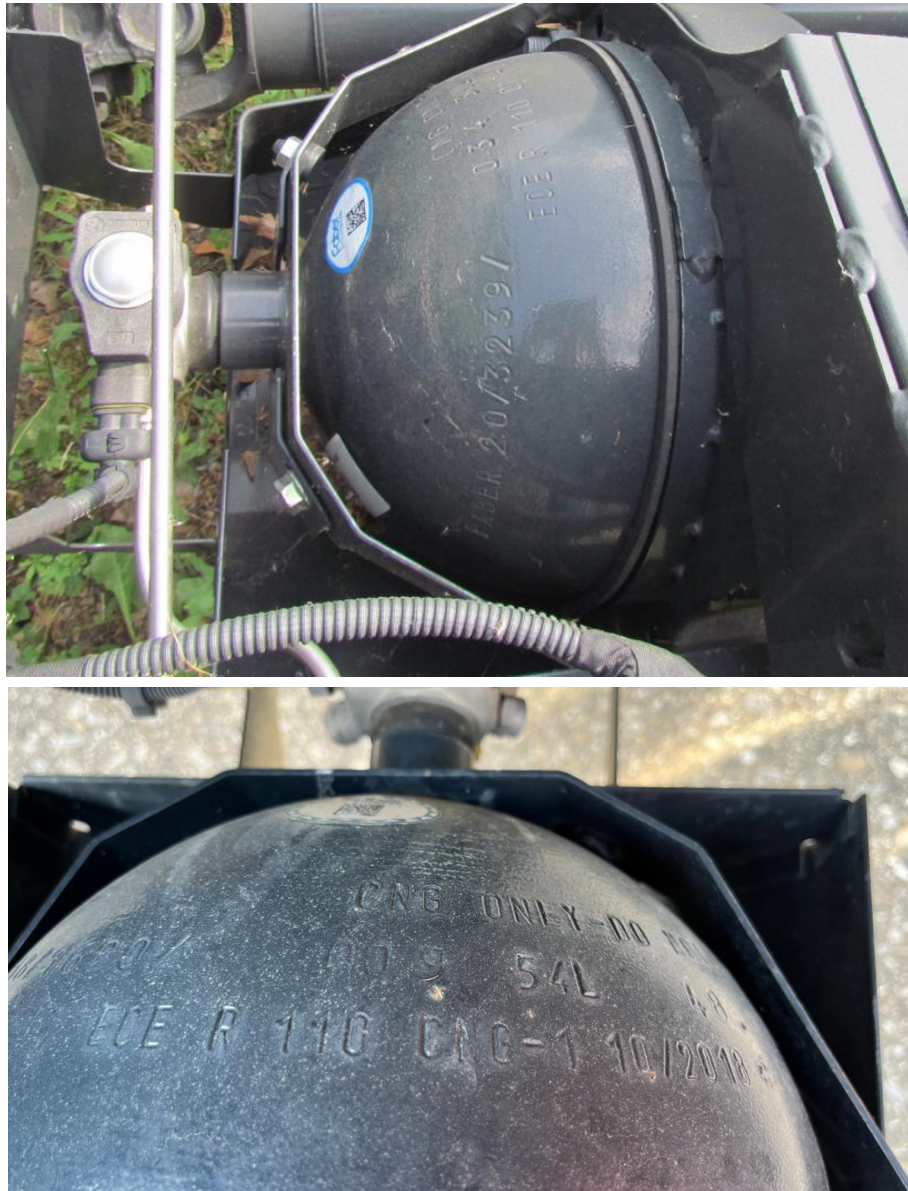
Presence of an up-to-date validity certificate legible for CNG cylinder.

Notes: According to **UN/ECE-R110 regulation**, each cylinder shall be visually inspected at least every **48 months** after the date of its entry into service on the vehicle (vehicle registration), and at the time of any reinstallation, for external damage and deterioration.

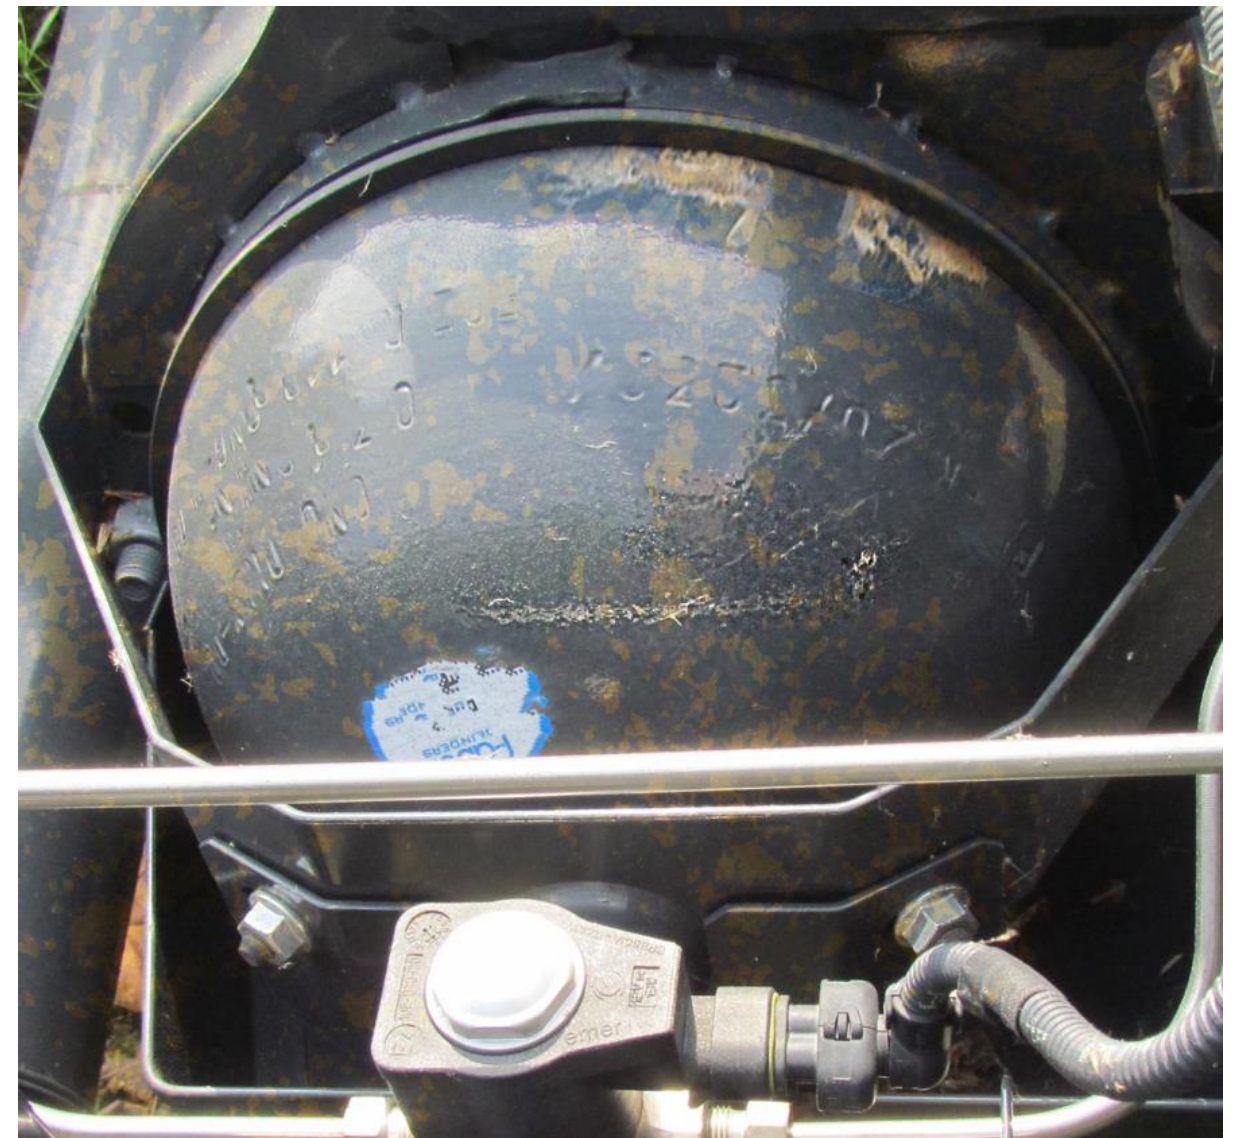
- Original **CNG cylinder identification markings** absent or illegible → charge for replacement of CNG tank with a new one.

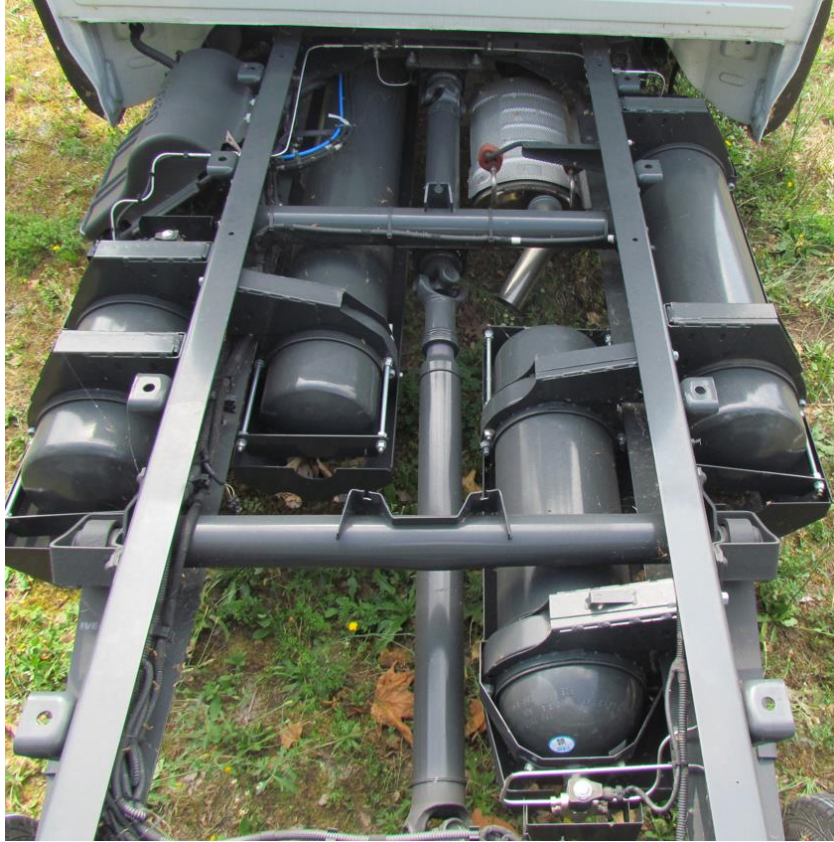
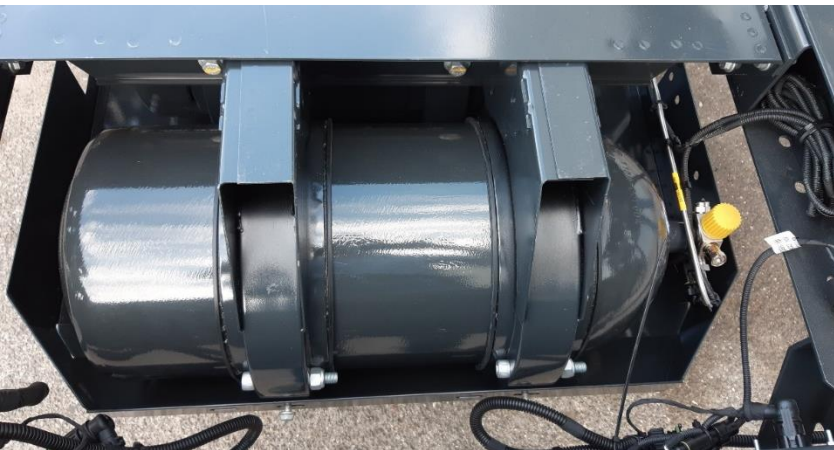
## CNG TANK

CNG tank must be returned in proper conditions as illustrated in pictures.

Notes: According to regulation UN ECE R110 Each cylinder shall be visually inspected at least every 48 months after the date of its entry into service on the vehicle (vehicle registration), and at the time of any reinstallation, for external damage and deterioration

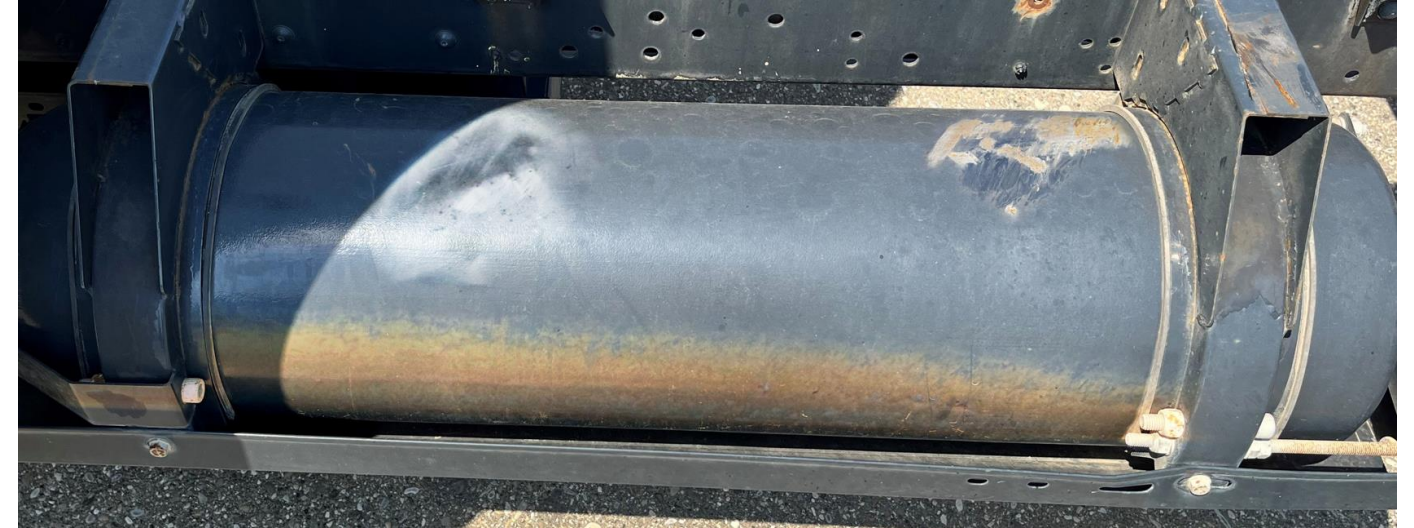
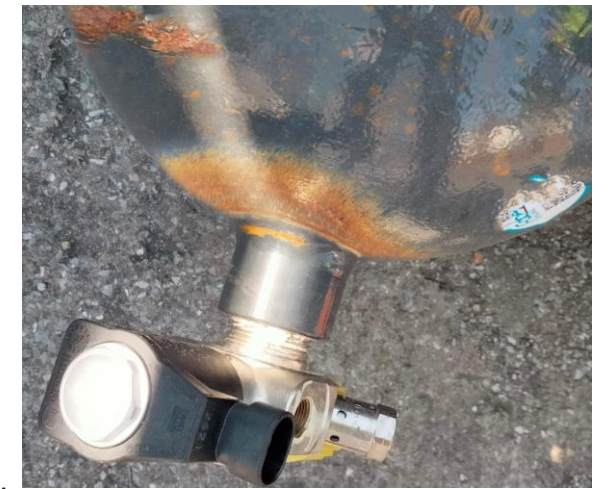
- Evidence of **tank repairs** → charge for tank replacement.
- **Tank holed** → charge for tank replacement.
- **Dent in outer shell:**
  - **Maximum depth** of deformation  $\leq 7$  mm with no signs of frost or sweating → note without charge for damage (note in the expert report).

- **Depth** of deformation  $> 7$  mm → charge for tank replacement.
- **Dents** on the rear head or on the **protective shroud** → charge for tank replacement.

- **Surfaces scratches** in outer shell → note without charge for damage.
- Any visual **ice or frost spot** on the outer shell or heads (excluding knuckle and its mounted plumbing) → charge for tank replacement.

- Dents, cracks, splits or visible **leaks at the weld seams or on welded components** → charge for tank replacement.
- Any cracks, splits or visible **leaks on the outer shell, rear head or protective shroud** → charge for tank replacement.

- **Damage to the fill receptacle or VENT valve** → charge for replacement of components.
- Inspect the **pump-out port or cap for signs of damage** or tampering. **Half round cap** must be intact and secured to the tank. If not present → charge for tank replacement.

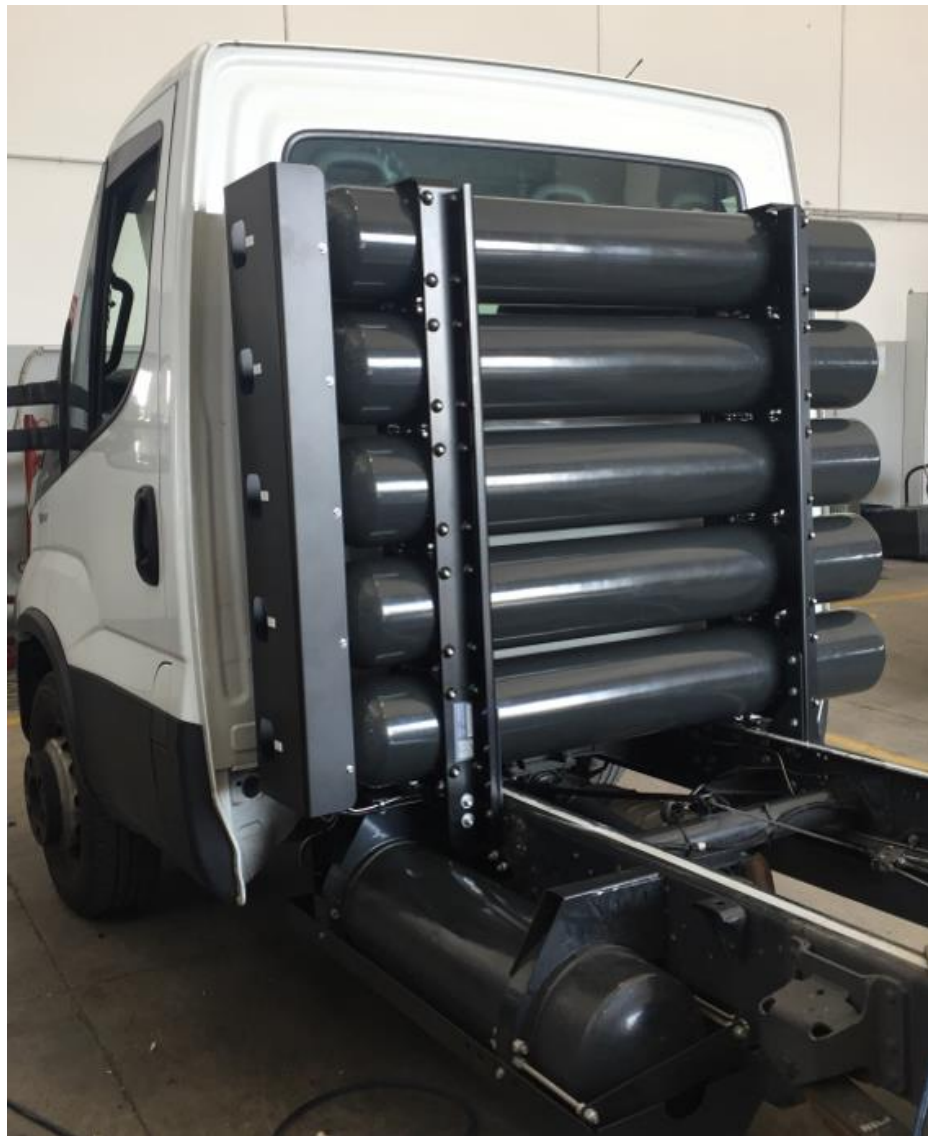
## CNG CYLINDERS

CNG cylinders must be returned in proper conditions as illustrated in pictures.

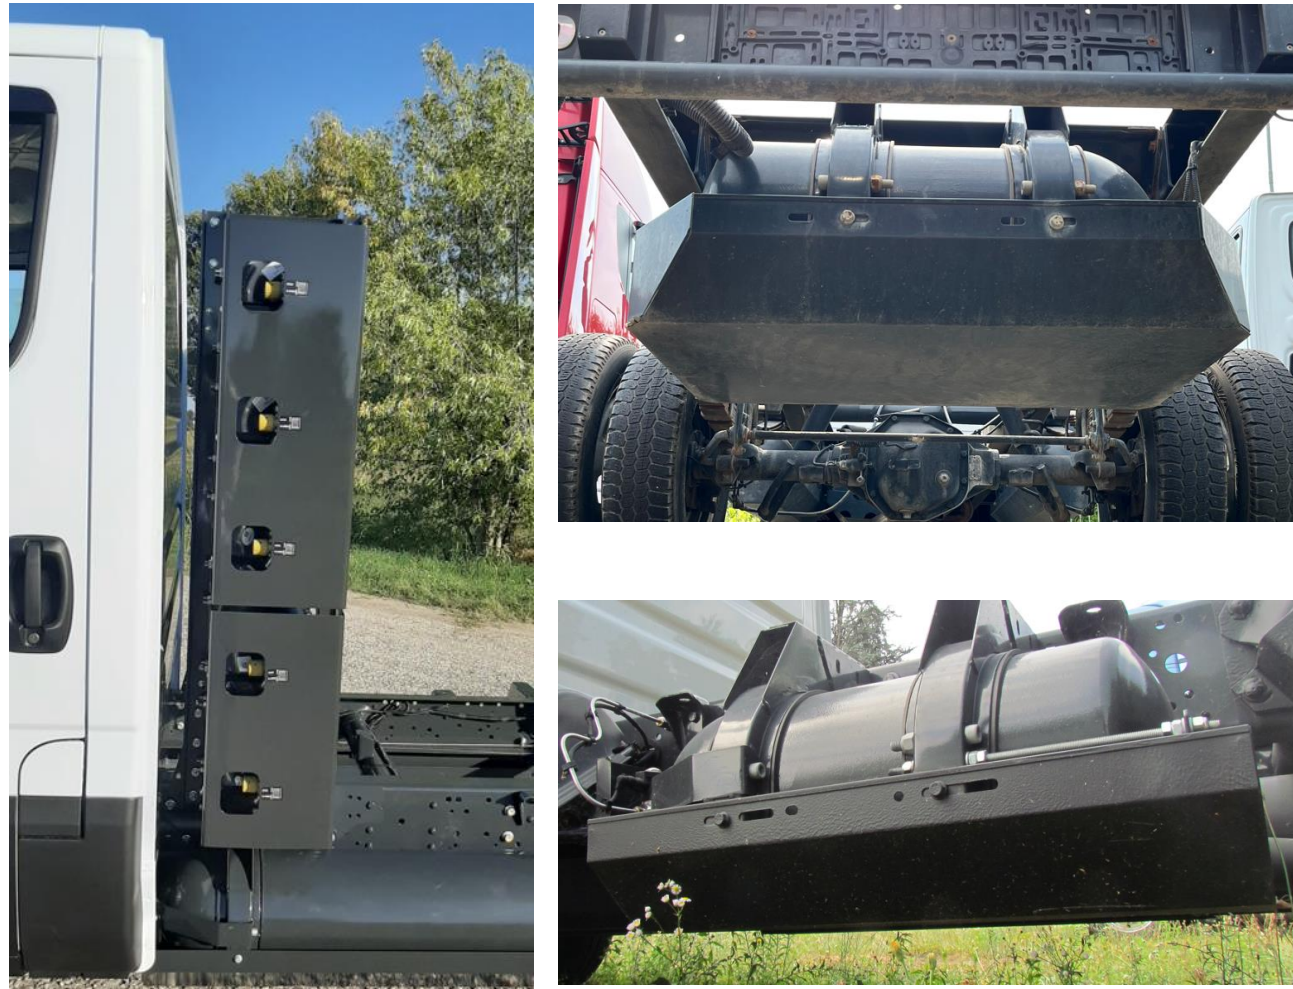
## CNG TANK and CYLINDERS PROTECTIVE COVER

CNG cylinders protective covers must be returned in proper conditions as illustrated in pictures.

Dents, deformations, rust and/or gouges that do not affect functionality and safety are accepted.

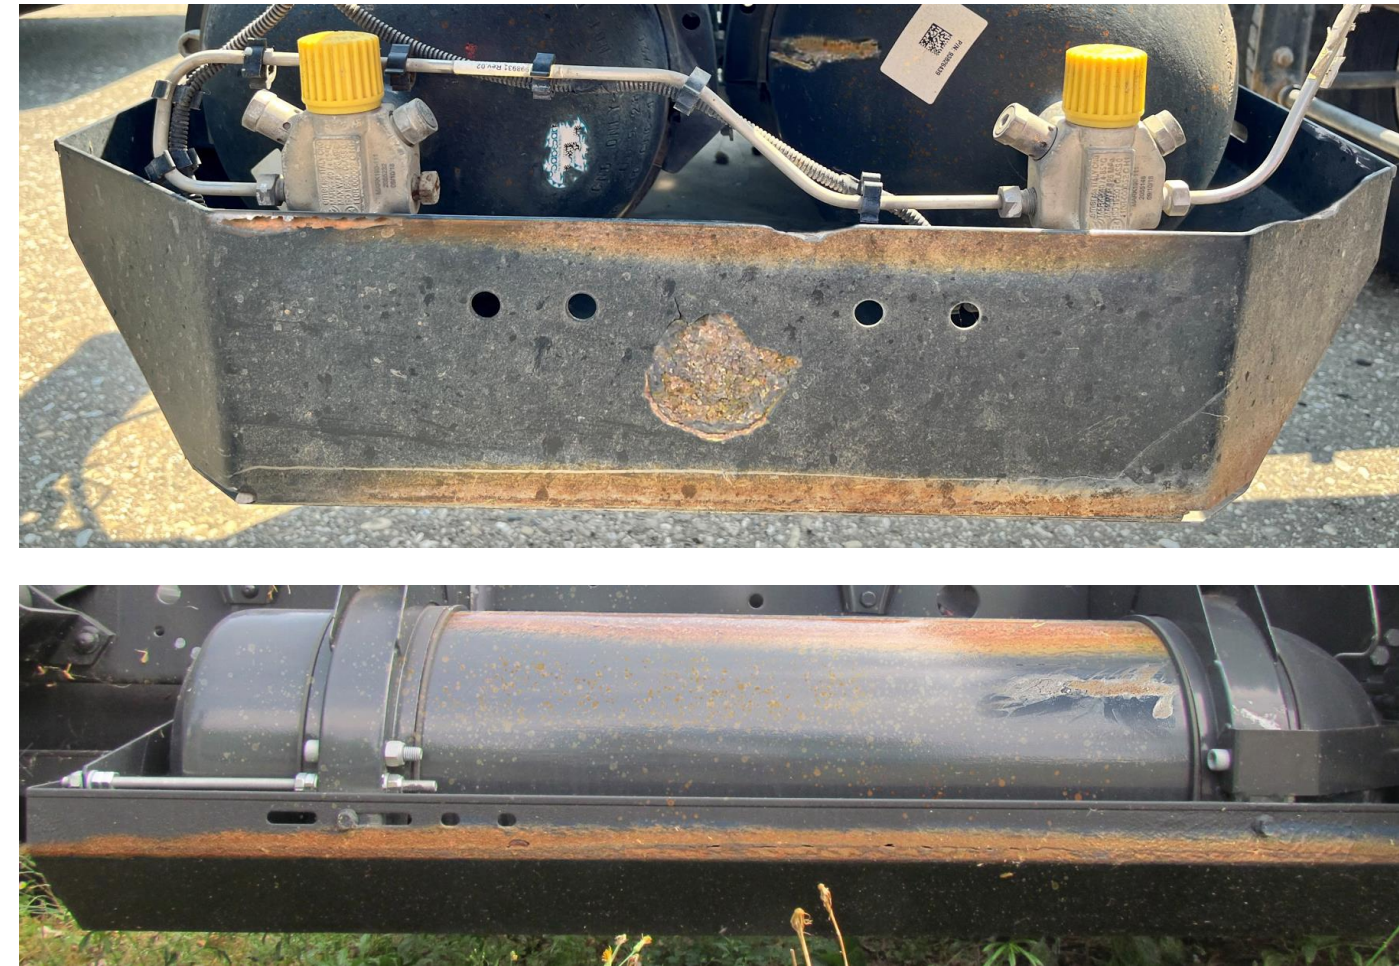
- Visible **dents and deformations that affect the functionality and/or safety**  
 → charge for replacement of protective covers.

- **Rust, breakages and/or gouges that affect the functionality and/or safety**  
 → charge for replacement of protective covers.

- Where the **covers are absent**  
 → charge for the replacement of these.
