## RETURNERINGS GUIDE

**OK TRUCKS**  
PRE-OWNED VEHICLES CERTIFIED BY **IVECO**

Dette skadeskatalog er til for at forberede dig på hvordan du returnerer dit IVECO køretøj ved slutning af kontrakten.

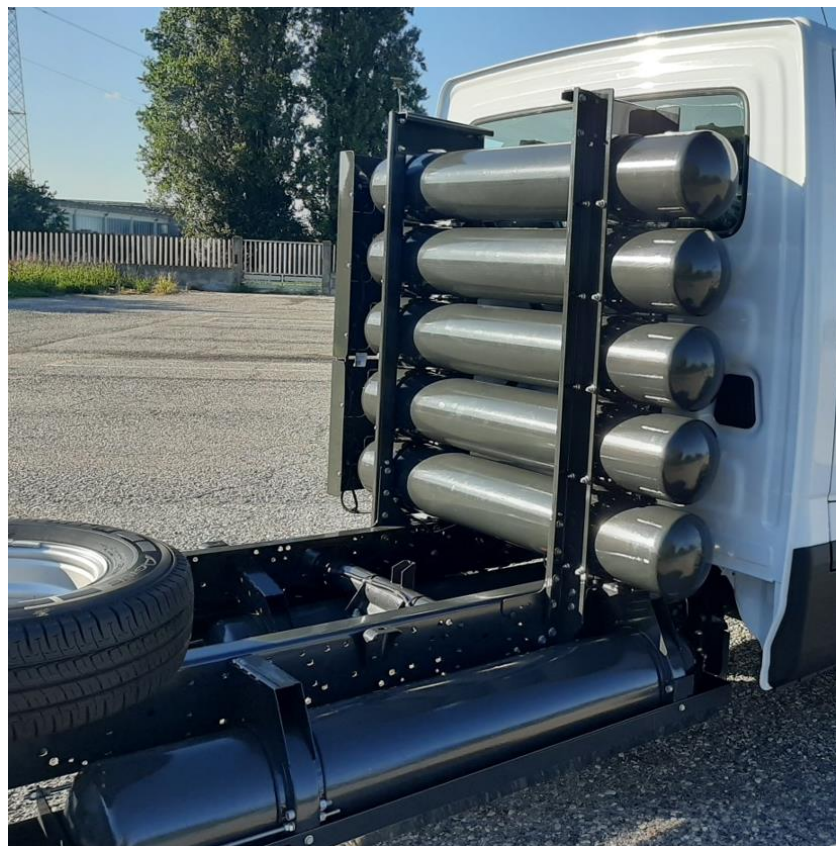
## RETAINER BRACKETS AND BANDS FOR CNG CYLINDERS AND TANKS

CNG cylinders must be returned in proper conditions as illustrated in picture.

Rubber must be followed the edge of the brackets.

Check that the brackets are present and properly tighten (see following pages).

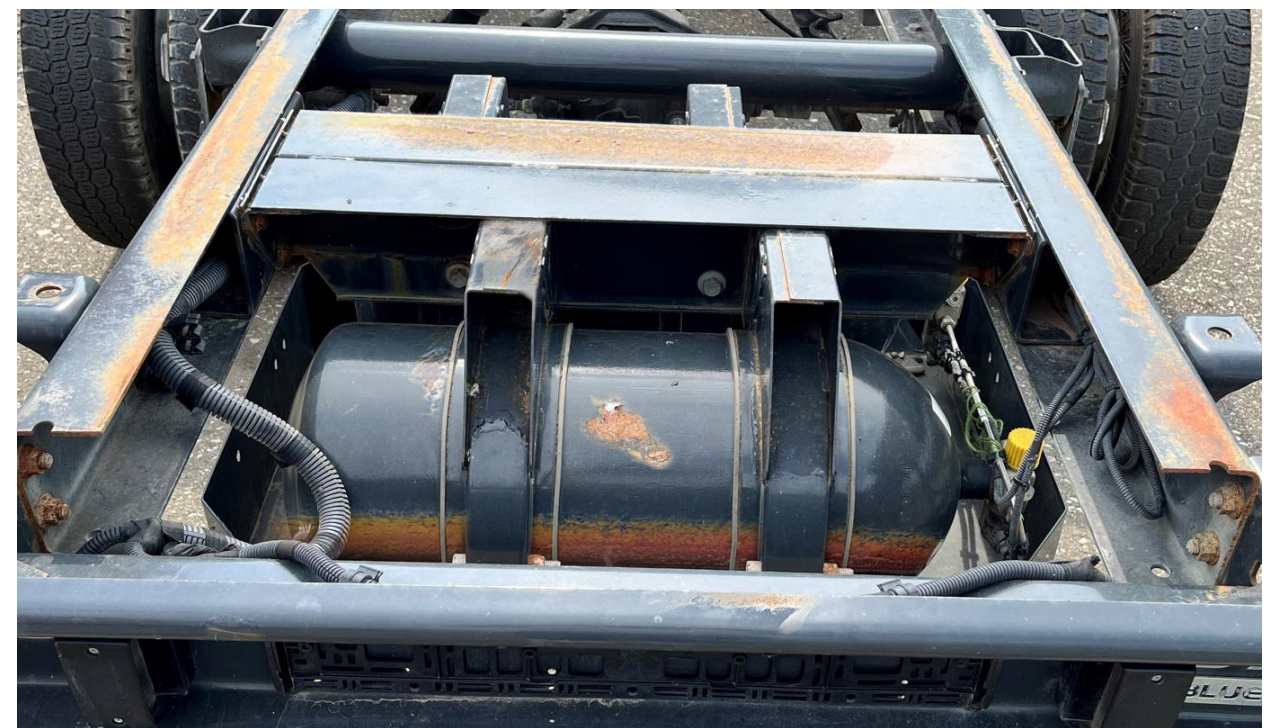
**- Rust, dents, breakages and/or gouges**  
→ charge for replacement of brackets and bands.

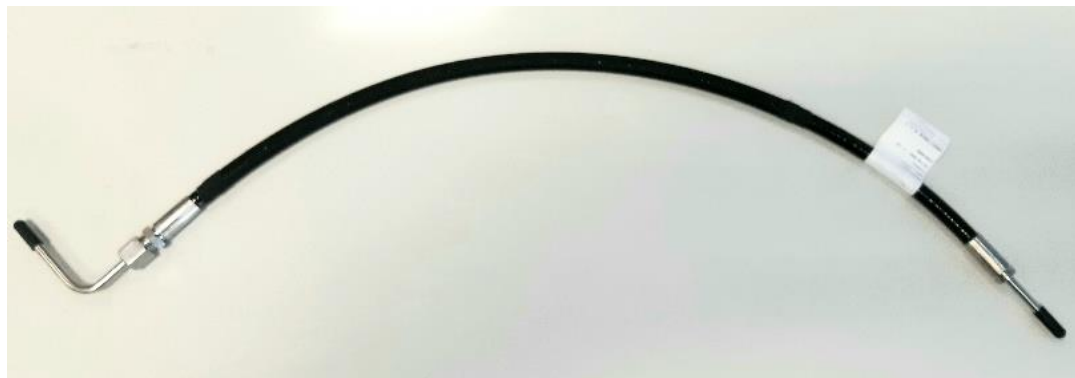
## HIGH PRESSURE PIPE

High pressure pipe: it must be returned in proper conditions as illustrated in pictures.

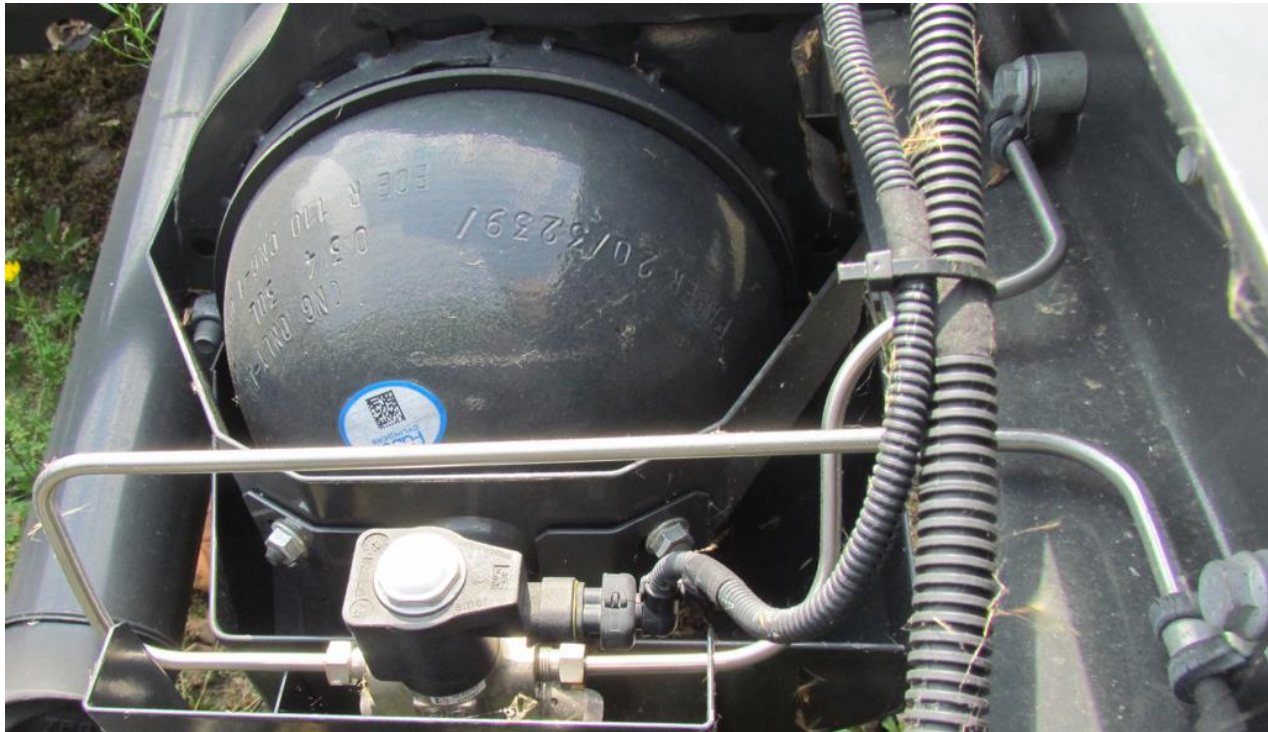
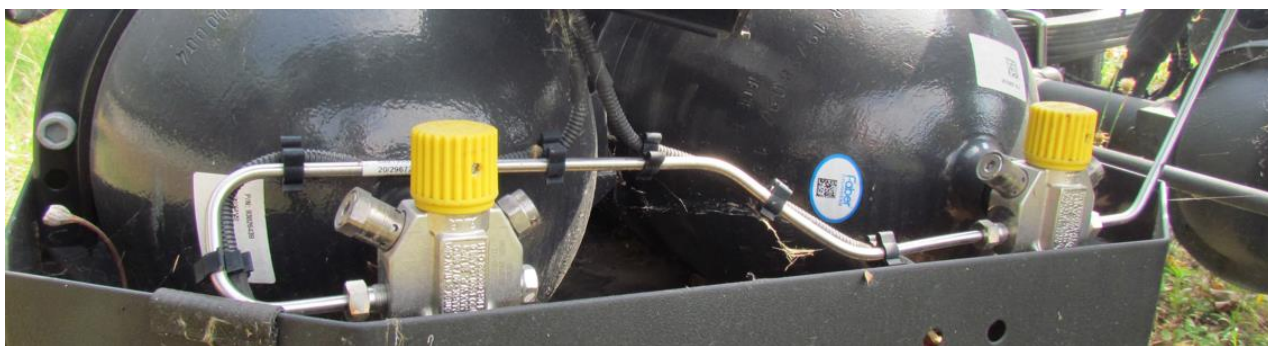
## RIGID LINES FOR CNG CYLINDERS

Rigid lines must be returned in proper conditions as illustrated in pictures.

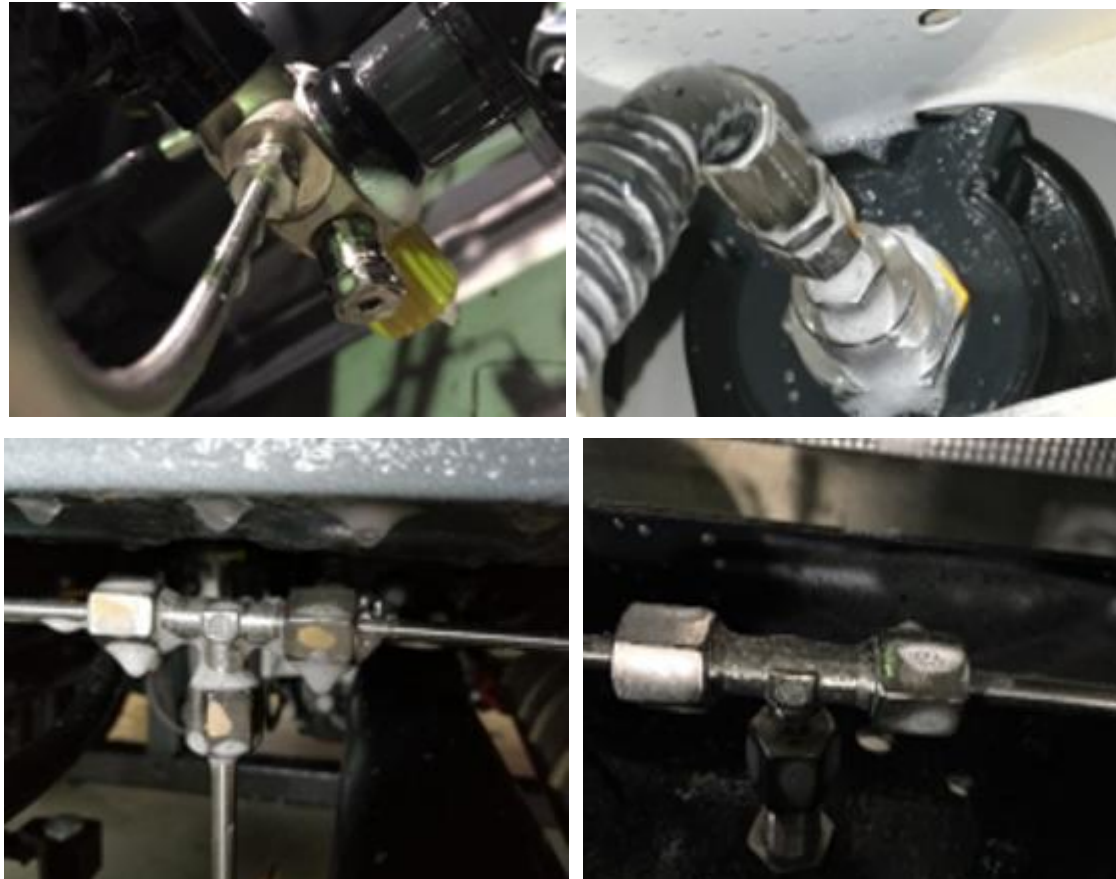
NO LEAKAGE

- 1) Use a spray leak detector
- 2) In the leakage warning area, apply on junction potentially involved specific product spray («1000 bolle»)
- 3) A leakage should generate bubbles like pictures in red section

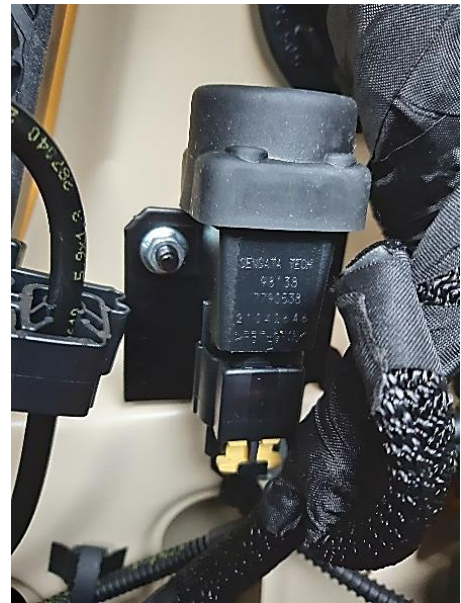
- a) To remove electrical connection
- b) During key on, the Electro Valve (EV) must be remained off

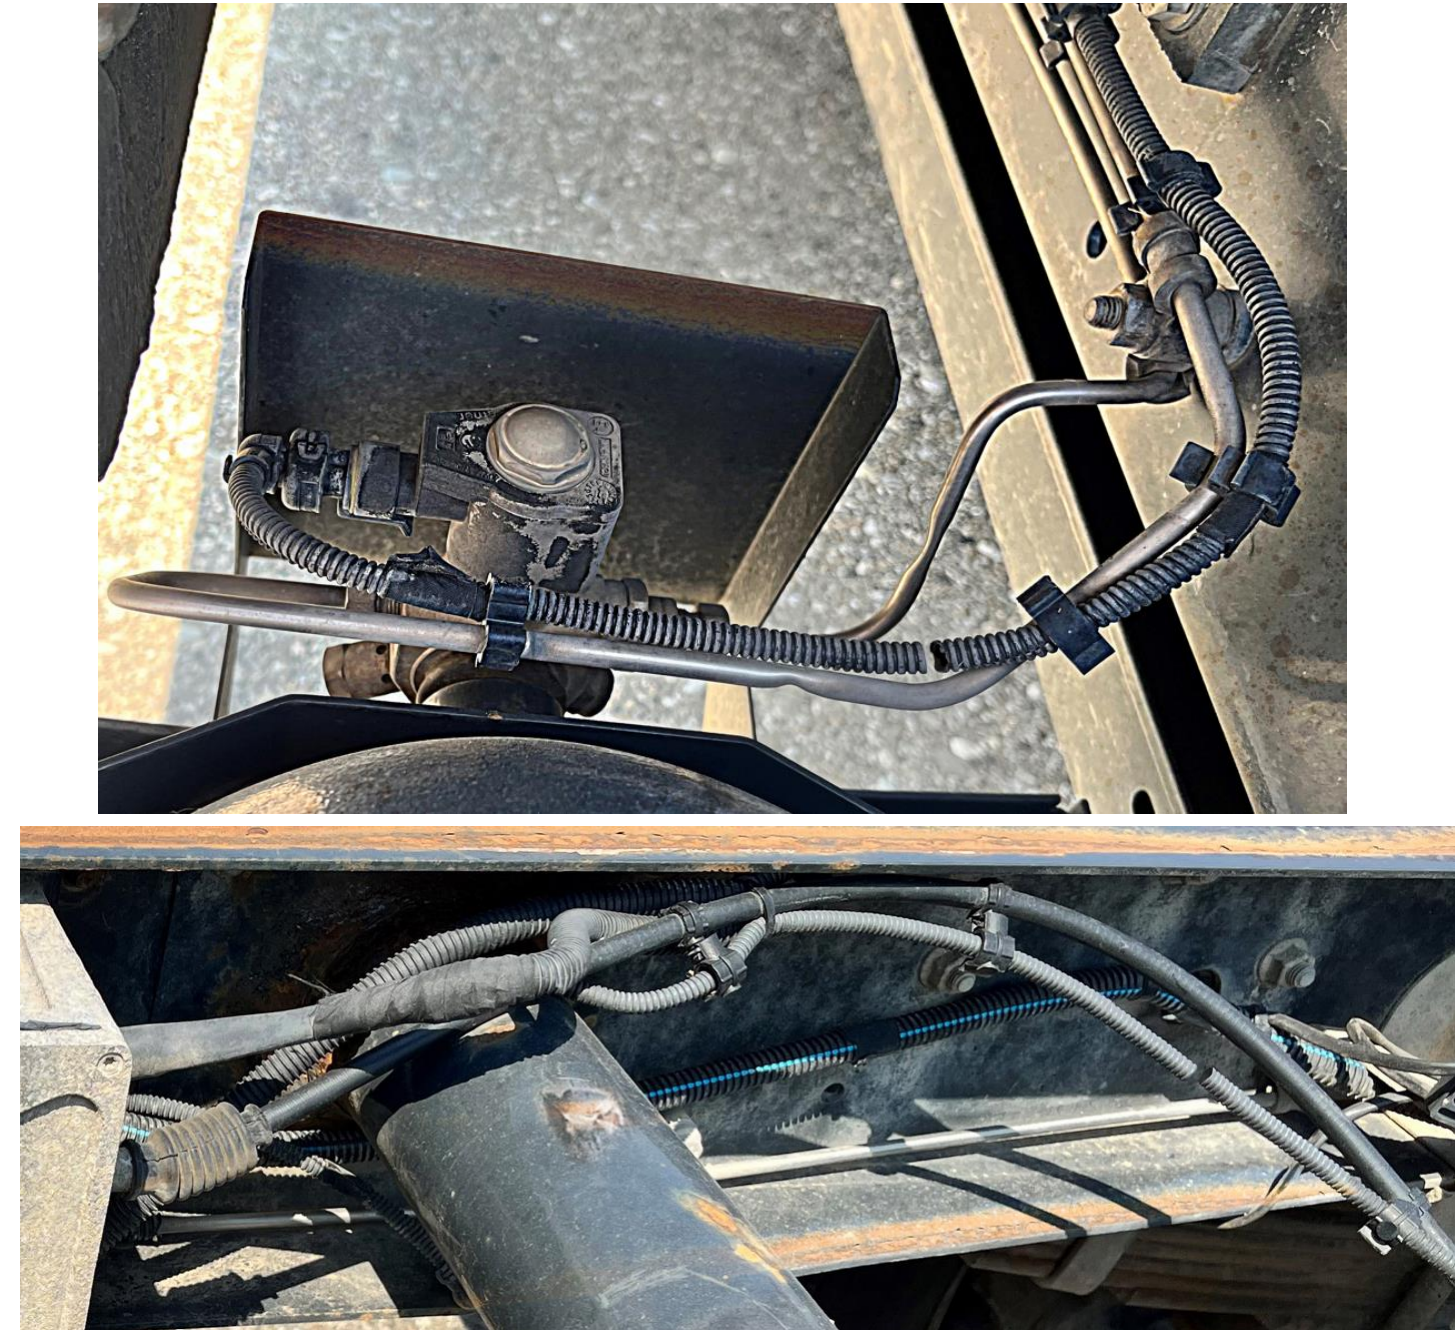
Check integrity of the gasoline fuel lines (no losses, no evidence of deep scratch). Fuel lines must be returned in proper conditions as illustrated in picture.

- Losses or evidences of **deep scratches**  
→ charge for replacement of fuel lines.
